## Överlåtelsebesiktning

Vänskapsvägen 9

2025-05-15

| Uppdragsnummer: | 76608 |

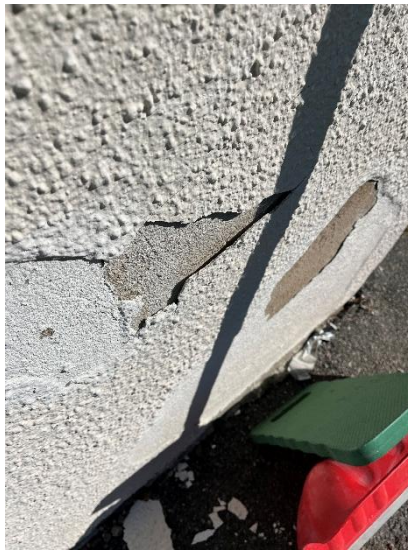
#### Grundmur/ Hussockel

Det finns mindre sprickbildningar, fuktgenomträngningar samt puts- och färgsläpp i sockeln.

Löst ventilationsgaller vid garage.

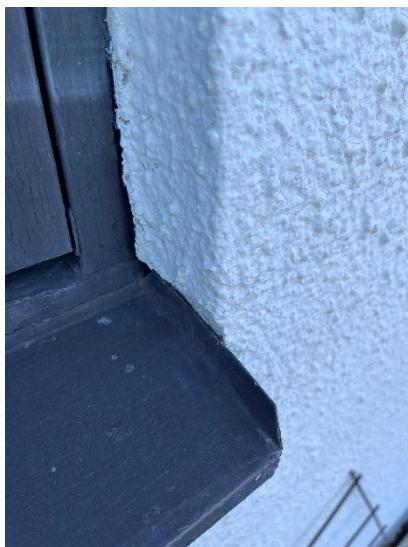
#### Fönster/Dörrar

Fönsterbleck är inte anpassade till fasadtypen. Detta medför att fukt/ vatten kan ta sig in.

Samtliga fönster och dörrar har målningsbehov. Torrspäckor förekommer på vissa fönster.

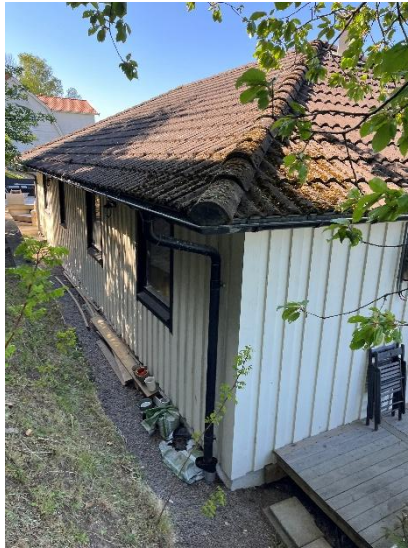
**Yttertak**

Den förväntade tekniska livslängden är snart uppnådd. Vid besiktningsstillfället lyftes pannorna på fem olika ställen. Inga skador noterades.

Mossa och lav finns, främs i hörnet som syns på bild.

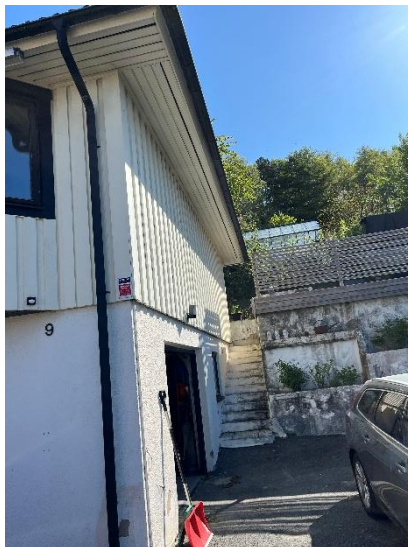
**Takavvattning**

Visst målningsbehov föreligger.

Hängrännor behöver rensas.

Som bilden visar finns det putssläpp vid stupröret. Detta kan ha uppkommit av stopp i dagvattenrören eller full lövsil. Rekommendationen är att rensa lövrensen och säkerställa funktionen i rören.

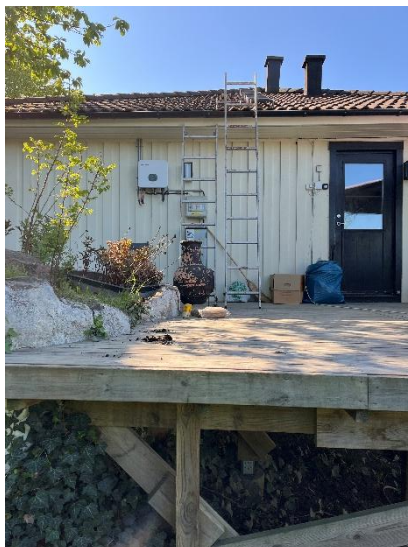
**Altan**

Trappräcke/ fallskydd saknas

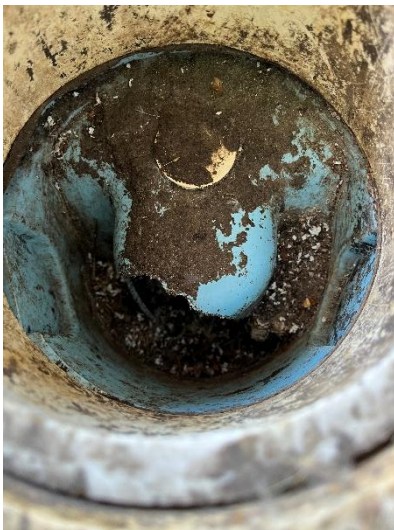
## Garage

| | | <p>Garag med tillhörande förråd har utförts med en begränsad besiktning då lösöre lolde merparten av väggarna.</p> <p>Golvbrunnens vattenlås i garaget är trasig och bör bytas.</p> |
