2024-09-11

ÖB-24272

## Utlåtande över ÖVERLÅTELSEBESIKTNING

Piteå Nytorp 4:4  
Bodträskvägen 211  
945 92 Altersbruk

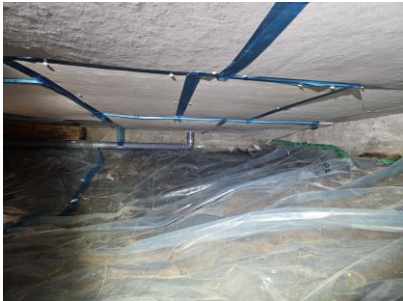
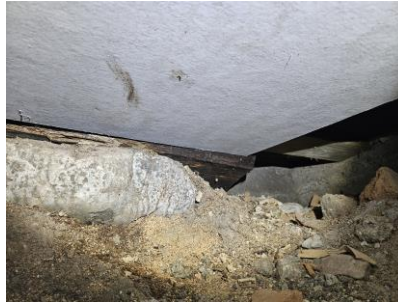
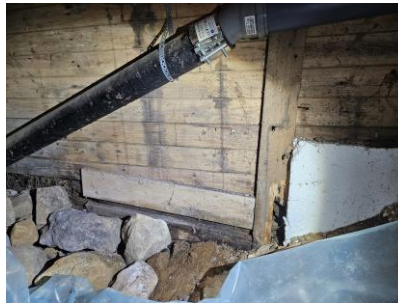
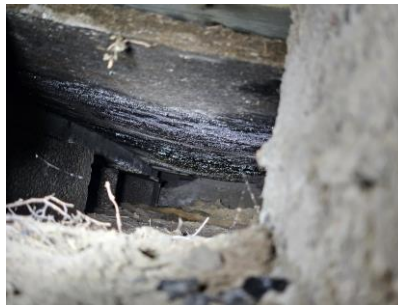
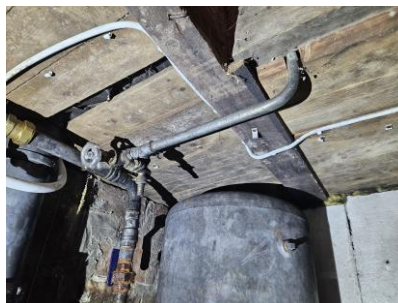
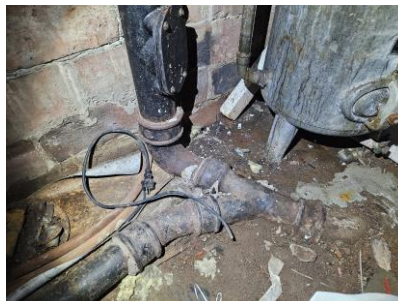
| Torpargrund: | <p>Det är endast möjligt att krypa i torpargrunden under köket, vilket nås via en lucka i golvet. Plastfolie ligger på markytan under köket (bild 1)</p> <p>Under köket finns ursprungliga trossbottenbrädor ovanför monterad trossbotten av mineritskivor. Mikrobiell påväxt finns på trossbottenbrädorna. Rötskada i bottenstock mellan kök och vardagsrum (bild 2)</p> <p>Rötskador i brädor på skiljevägg mellan kök och hall (bild 3)</p> <p>Via en sockelventil syntes en mindre del av torpargrunden under matplatsen. Kondensbildning och påväxt finns på trossbottenskivor av asfaboard. Avståndet mellan mark och trossbotten bedöms som får lågt för att kunna krypa i grunden (bild 4)</p> <p>Mikrobiell påväxt på trossbottenbrädor i utrymme för vattenpump (bild 5)</p> <p>Se rekommendation om fortsatt teknisk utredning, <b>punkt 4.1</b></p> <p>Äldre avloppsrör av gjutjärn i utrymme för vattenpump (bild 6)</p> <p>Se <b>riskanalys 3.1</b></p> |

#### 3.1 Torpargrund

Då avloppsrören är äldre och består av gjutjärns finns risk att de spricker eller rostar sönder, vilket kan leda till vattenskada. Observera att kontroll av avloppsrörens skick inte ingår i besiktningsuppdraget.

### 4.1 Torpargrund

En fortsatt teknisk utredning rekommenderas för bedömning av orsak och omfattning till de fuktrelaterade skadorna i torpargrunden samt för framtagande av lämpliga åtgärdsförslag.

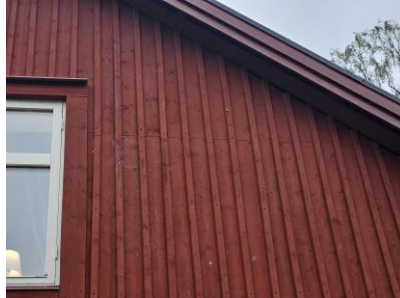
Ej förskjutna skarvar på norra gavelspetsen (bild 1)

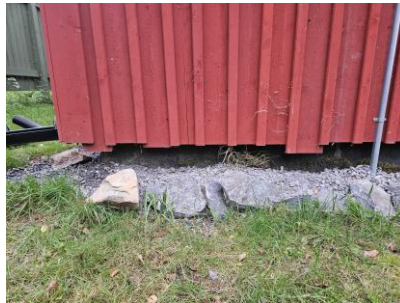
Delar av fasadpanelen är inte jämnkapad i underkant (bild 2)

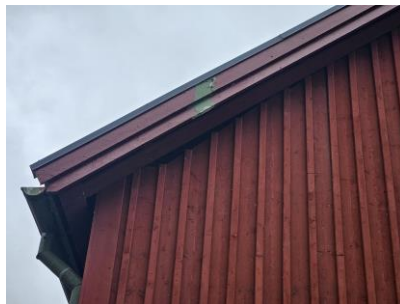
Glipor finns mellan fasadpanel och underspikning på norra gavelspetsen (bild 3)

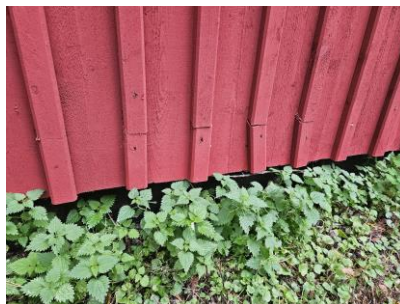
Delar av ribben är skarvad med korta passbitar (bild 4)

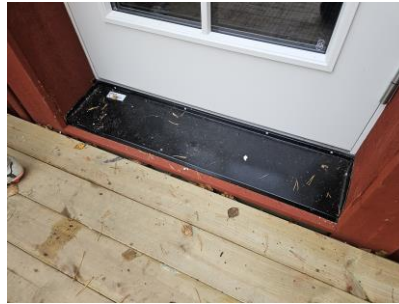
Tröskelbleck mot ytterdörr och altandörr är för korta samt glipar mot dörrkarmar (bild 1)

Otätheterna vid fönsterblecken och tröskelblecken innebär risk att vatten kan läcka in i väggkonstruktionen, vilket kan leda till mögel- och/eller rötskada.

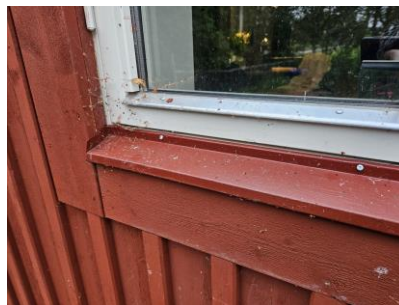
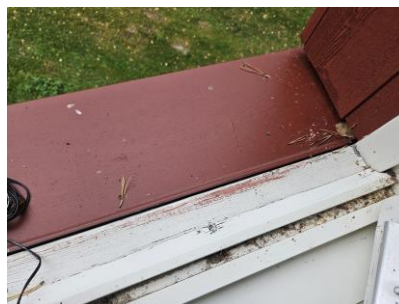
Felaktigt monterade fönsterbleck på flera fönster; Blecken är inte inskjutna i karmspår och glipor finns mot karm (bild 2 och 3)

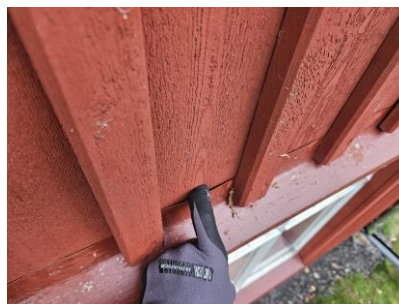
Mindre glipor mellan överbleck och fasadpanel (bild 4)

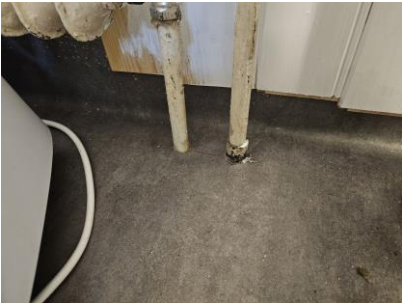
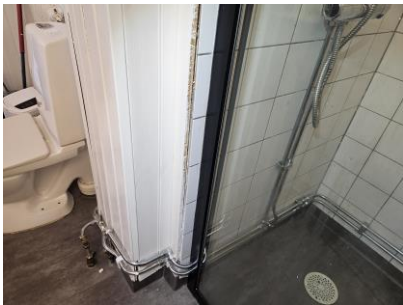
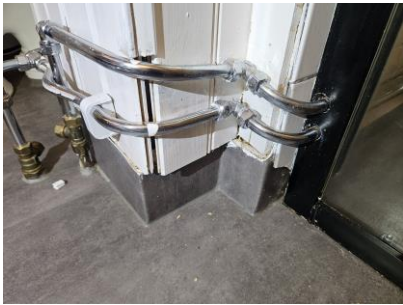
| Badrum: | <p>Tallriksventil saknas till frånluftskanalen</p> <p>Värme- och vattenrör går genom golv (bild 1)</p> <p><u>Kommentar:</u><br/>Enligt rådande branschregler får inga andra rör genomföringar än avlopp bryta golvets tätskikt. Detta beror på att otätheter kan uppstå vid genomföringarna, vilket kan orsaka vattenskada om vatten når genomföringarna. Är rören placerade utanför duschplatsen är risken för skada självfallet mindre.</p> <p>Ej svetsad skarv på plastmattan mellan värmerör</p> <p>Tätskikt avslutas strax utanför duschväggen (bild 2)</p> <p>Träpanelen glipar mot mattuppviket (bild 3)</p> <p>En sprucken kakelplatta vid infästning till duschväggen</p> <p>Se <b>riskanalys 3.4</b></p> |

Enligt branschregler ska tätskikt finnas på vägg i våtzon 1, vilket motsvarar duschplatsen och en meter utanför denna. Tätskiktet avslutas strax utanför duschplatsen, vilket medför risk för vattenskada.

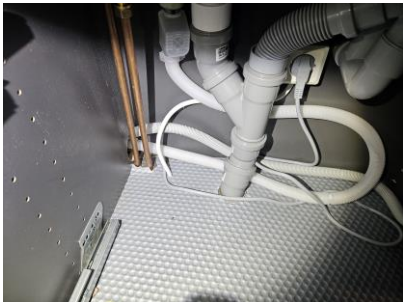
Ej tätade genomföringar i diskbänksinklädnaden (bild 1)

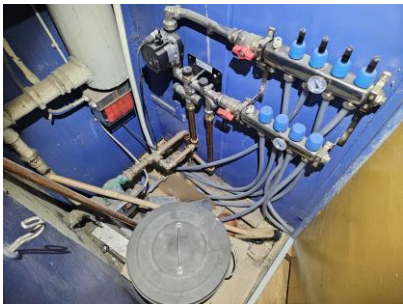
Golvvärmefördelare är placerad i utrymme utan golvbeklädnad och läckageindikering (bild 2)

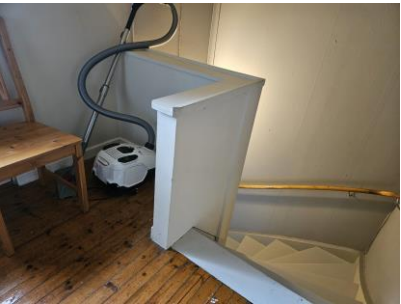
Höjd på räcke/halvvägg mot trappan uppmättes till 75 cm (bild)

Enligt nu gällande föreskrifter från Boverket bör ett fallskydd mot en trappa vara minst 90 cm högt

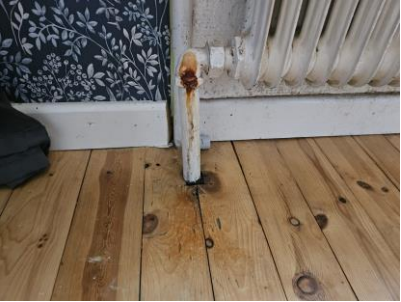
| Sovrum 1: | Spår av tidigare droppläckage från koppling på värmerör (bild) <div></div> |
