Fastighetsuppgifter

Vattholma 5:12

Vattholma Vargdansen 216

Uppdragsnummer	C9760
Besiktningdatum	2025-01-21
Besiktningföretag	OBM Fuktteknik AB
Besiktningförrättare	Liv Poppelstam/Alexander Thorsén
Närvarande	Säljare
Giltig till och med	2026-01-21

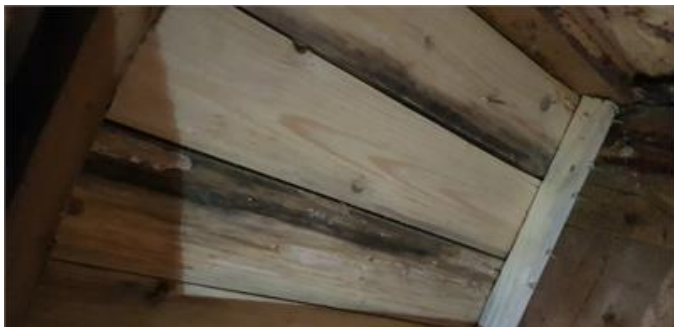
Besiktningens resultat					
Bedömningsskala: 1 = Utan anmärkning, 2 = Påpekande, 3 = Bör åtgärdas, 4 = Ej besiktningsbart					
Byggnadsdel	1	2	3	4	Anmärkning
Vind		X			-Fuktfläckar, sannolikt äldre vilka bör kontrolleras regelbundet och ev. orsak åtgärdas i erforderlig omfattning. -Vindsluckan bör tätas för minskat luftläckage upp till vind.
Övre plan					
Trapp/hall	X				
Sidovind		X			-Utrymmet är belamrat med lösöre vilket försvårar besiktningen. -Dörr bör tätas.
Sovrum 1		X			Sprickor i fönsterglas.
Sidovind		X			Dörr bör tätas.
Dusch/wc			X		-Utrymmet har äldre standard och renoveringsbehov föreligger, se därför info på protokollets sista sida pos. 12. - Äldre golvbrunn av gjutjärn förekommer vilket ökar risken för läckage. -En förhöjd fuktindikation erhöles mot delar av limmad plastmatta. -Kondensvattenrör kommer ut genom vägg från varmvattenberedare.
Tvättstuga		X			-Utrymmet har äldre standard och bedöms ha renoveringsbehov. -Golvbrunn saknas. -Utrymmet bakom tvättmaskinstapel är ej svåråtkomligt. -En doft av djururin upplevdes i utrymmet. - Lutande golv förekommer i utrymmet.

Bilden visar fuktrelaterad missfärgnings på vindens underlagstak.

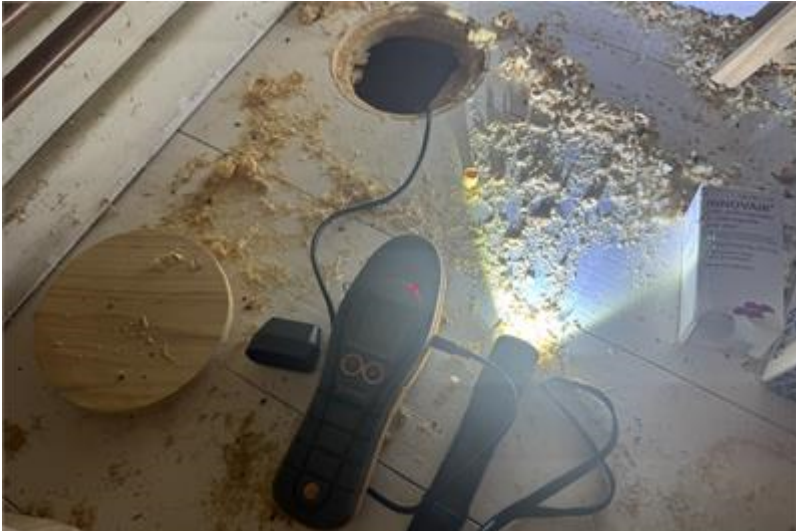
En fuktkvot uppmättes i ytterväggsyll till 22-23 % och en avvikande lukt upplevdes i provhål. Det kritiska gränsvärdet för mikrobiell tillväxt brukar anges till ca 15-17% fuktkvot (FK).

Stickprovsmätning har utförts och höga fuktvärden har uppmätts i golv ovan krypgrund i förråd. Orsak och omfattning av ovanstående skador bör fastställas.
