Fastighetsbeteckning  
Vaksala-Lunda 25:9  
Adress  
Brattbacksvägen 24  
75471 Uppsala

Uppdragsnummer C13992  
Besiktningdatum 2024-06-18  
Besiktningföretag OBM Fuktteknik AB  
Besiktningförrättare Jouni Kekkonen  
Närvarande Mäklare  
Giltig till och med 2025-06-18

Byggnadsbeskrivning	Byggnadsår
Huset är ett 2-planshus grundlagd på platta på mark.	2015
Till eller ombyggnad	Övrigt
Nej	Huset var möblerat vid besiktningstillfället. Endast huvudbyggnad har besiktigats.

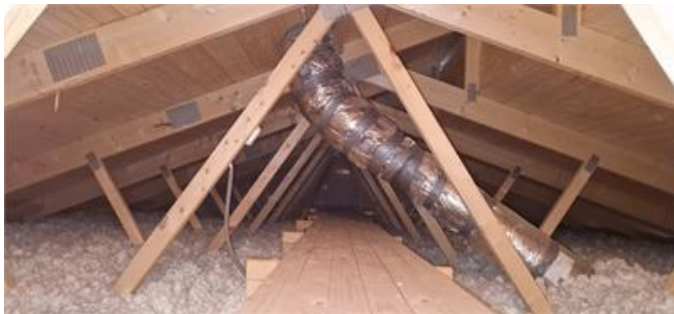
Bilden visar delar av vinden
