**Fastighetsuppgifter**

Storvreta 47:304

Hemmansvägen 19

**Besiktningsuppgifter**

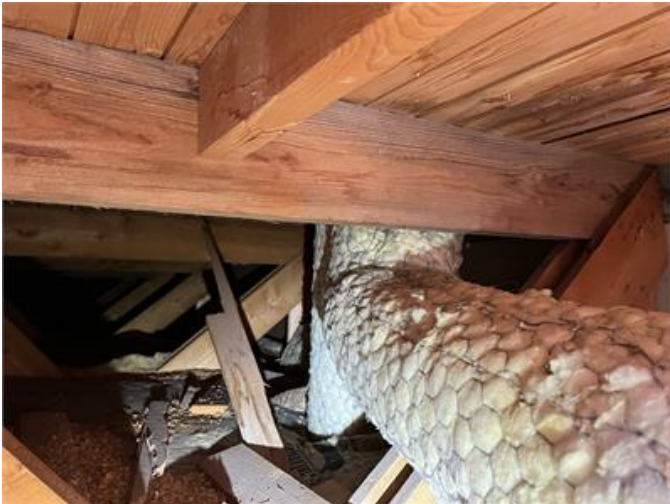
| Besiktningsresultat | | | | | |
|---|---|---|---|---|---|
| Vind | | X | | | Någon lokal fuktfläck noteras i underlagstak, bör rimligen vara från innan takomläggningen. Utrymmet bör regelbundet kontrolleras för ev förändringar. |

Lokal fuktfläck som noteras i underlagstaket.

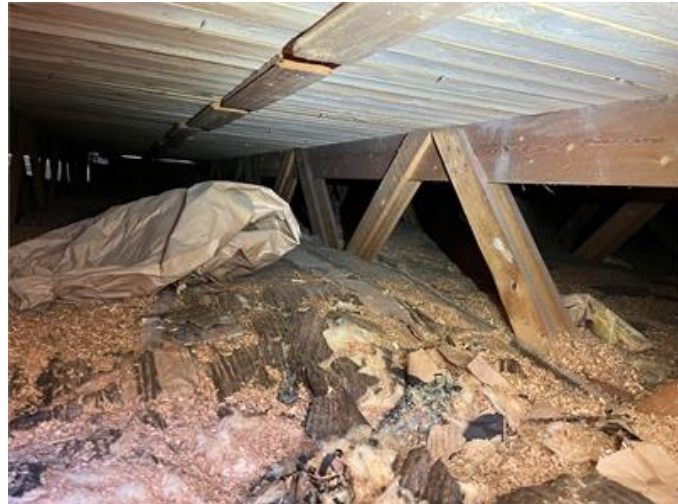
| Besiktningsresultat | | | | | |
|---|---|---|---|---|---|
| | | | | X | Vinden endast besiktad från lucka i tak, större delen av vinden är ej besiktningsbar. |

Bild på övrig del av vinden från vindsluckan.

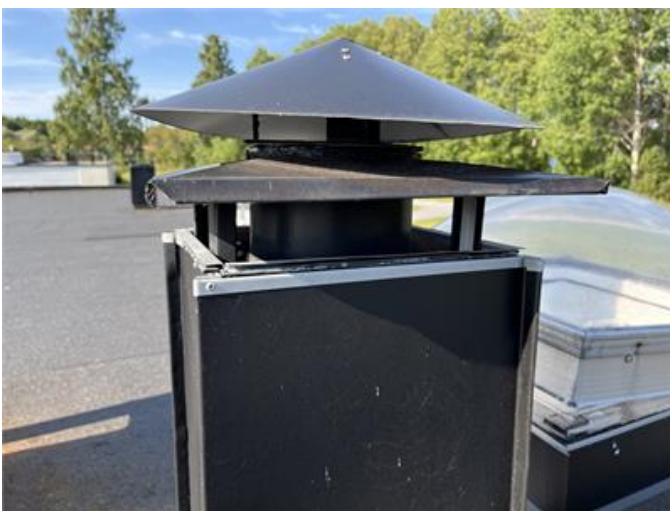
| Besiktningsresultat | | | | | |
|---|---|---|---|---|---|
| Tak | | X | | | <ul style="list-style-type: none"> <li>- Låglutande tak, se därför info på protokollets näst sista sida pos. 1.</li> <li>- Huv till ventilationskanaler täcker något bristfälligt, ev åtgärd bör utföras för att minska risken att regnvatten tränger ner i kanalen.</li> </ul> |

Viss otäthet mellan huvn och ventilationskanal där risk att regnvatten kan tränga in.
