Vackerberga3:4

Barberg 119

**Besiktningssuppgifter**

Uppdragsnummer	C14979
Besiktningsdatum	2024-11-13
Besiktningföretag	OBM Fuktteknik AB
Besiktningförrättare	Alexander Thorsén
Närvarande	Säljare
Giltig till och med	2025-11-13

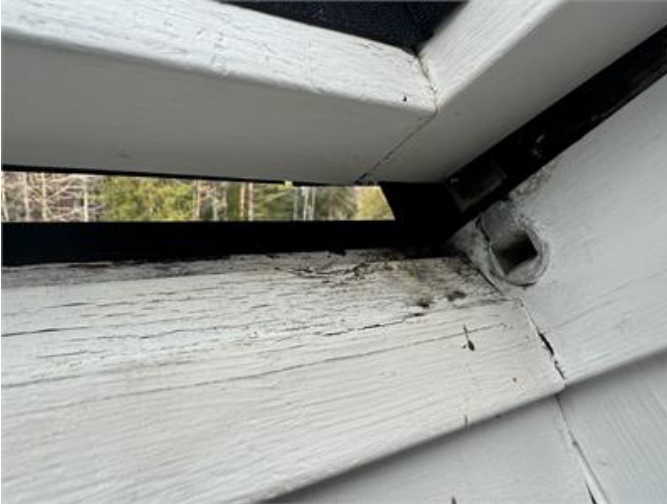
Bild visar karm till takfönster som är fuktpåverkad.

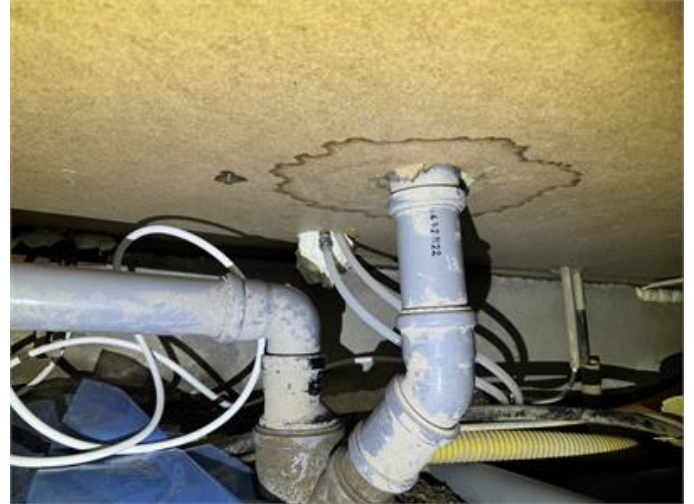
- Fuktuppsug förekommer på sockeln.
- Markplast kan justeras och fästas upp mot grundbalkar.
- Fukttrosor förekommer runt avloppsgenomföringar, vid mätning kunde inga förhöjda mätvärden noteras, hålls under uppsikt för eventuella förändringar.
- Konstruktionskontroll har utförts se bilaga 1.

Fuktfläck runt avloppsrör i krypgrunden.

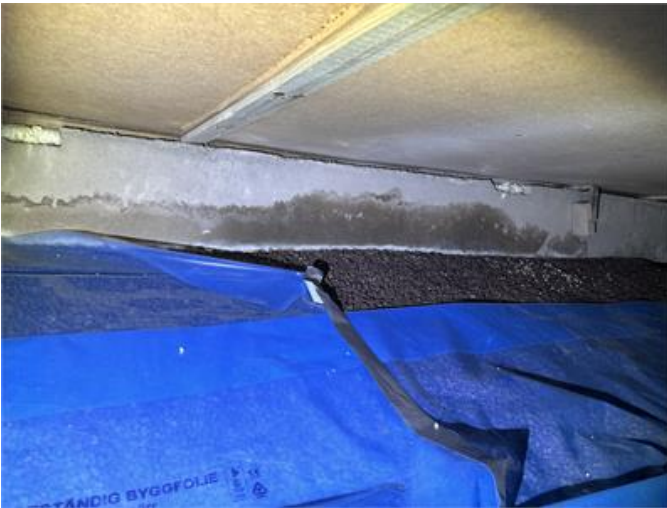
Fuktuppsug på grundbalk och markplast som kan justeras.

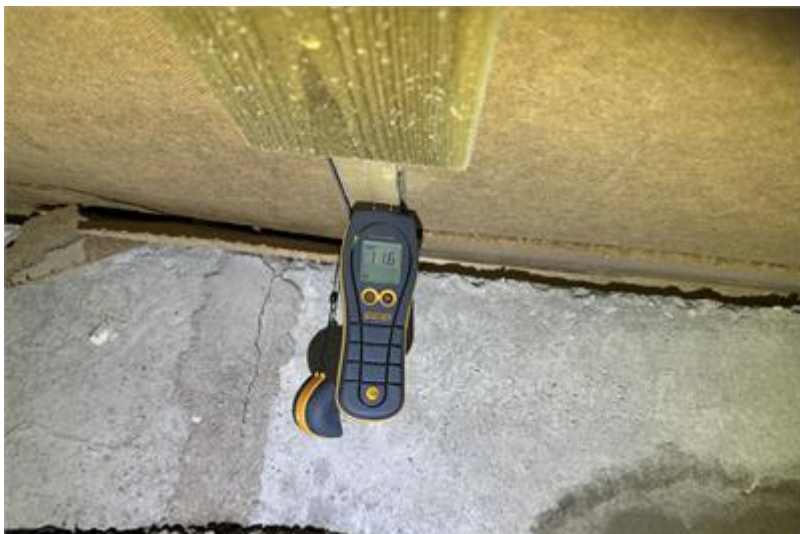
Fuktkvoten uppmättes stickprovsmässigt i syll och upplagsbrädor till 12-14% FK.

Fuktkvoten i golvreglar uppmättes till 10-12%FK.

Det kritiska gränsvärdet för mikrobiell tillväxt brukar anges till ca 15-17% fuktkvot (FK).
