Berthåga 11:21

Grundstensvägen 14

**Besiktningssuppgifter**

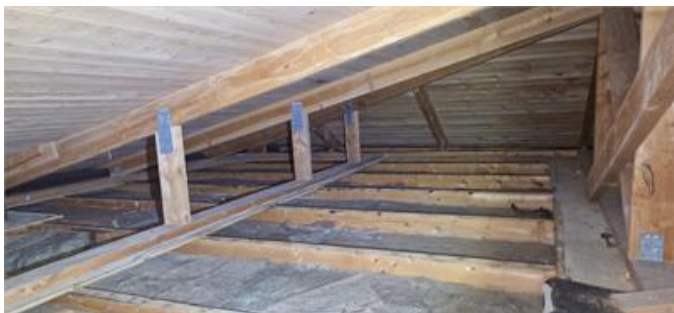
Vind-Mikrobiell påväxt förekommer på yttertakets insida i begränsad omfattning. Det kan ej bedömas om detta är ett pågående problem eller av äldre ursprung. Yttertakets insida bör därför kontrolleras regelbundet, se även info på protokollets näst sista sida, pos. 3.

Bilden visar delar av vinden,

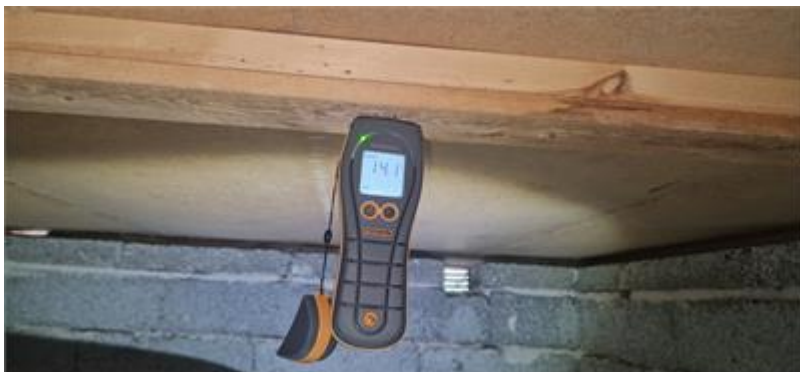
Byggnadsdel	Hela huset
Konstruktionsdel	Krypgrund
Konstruktionsuppbyggnad	Grundmur av leca, trossbottenskivor, isolering, träkonstruktion

Fuktkvoten i träreglar uppmättes till 13-15%
Det kritiska gränsvärdet för mikrobiell tillväxt brukar anges till ca 15-17% fuktkvot (FK).
