Ellsta 2:105

Björkvägen 14

Uppdragsnummer	C14734
Besiktningsdatum	2024-10-11
Besiktningföretag	OBM Fuktteknik AB
Besiktningförrättare	Alexander Thorsén
Närvarande	Säljare
Giltig till och med	2025-10-11

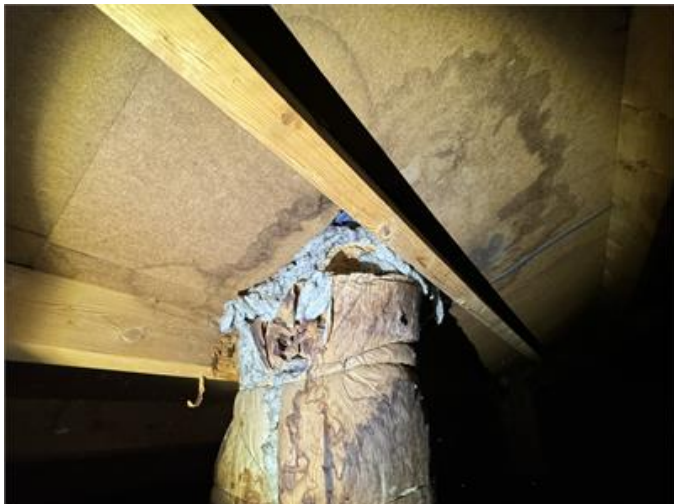
Fuktrosor på vindens boardskivor.

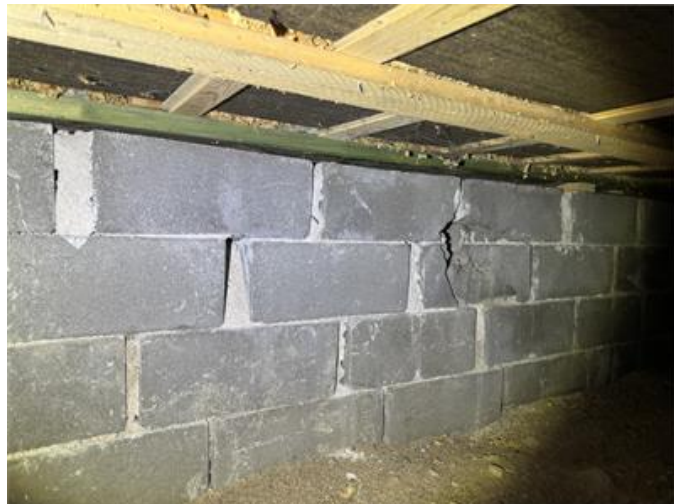
- Markplast kan kompletteras i utrymmet.
- Fukttrosor noterades under vvs installationer, torra vid besiktning.
- Syll av tryckimpregnerat virke förekommer i golvbjälklaget, tryckimpregnering kan i vissa fall medföra egenemissioner och vara svårsanerat.

Träskyddsbehandlad syll i krypgrunden.

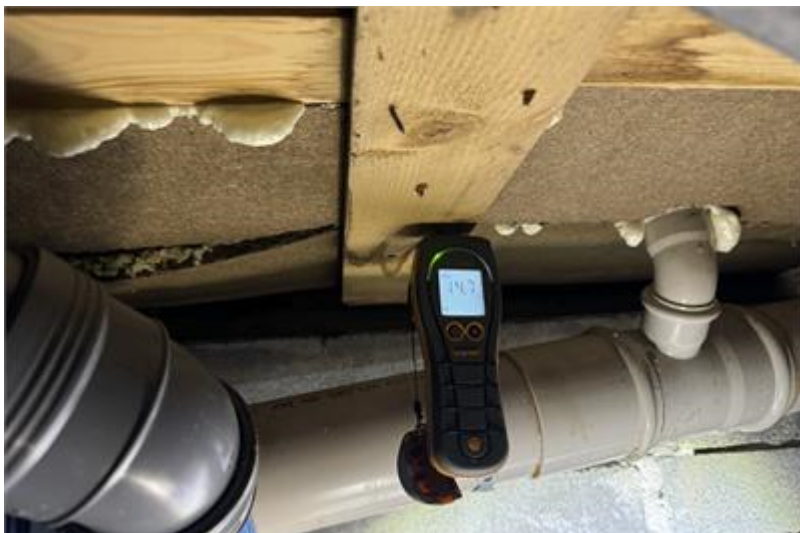
Fuktkvoten uppmättes stickprovsmässigt i syllkonstruktion och upplagsbrädor till 13-15% FK. Det kritiska gränsvärdet för mikrobiell tillväxt brukar anges till ca 15-17% fuktkvot (FK).
