**Fastighetsuppgifter**

Fålhagen 61:10

Björkgatan 55

| Uppdragsnummer | C16237 |

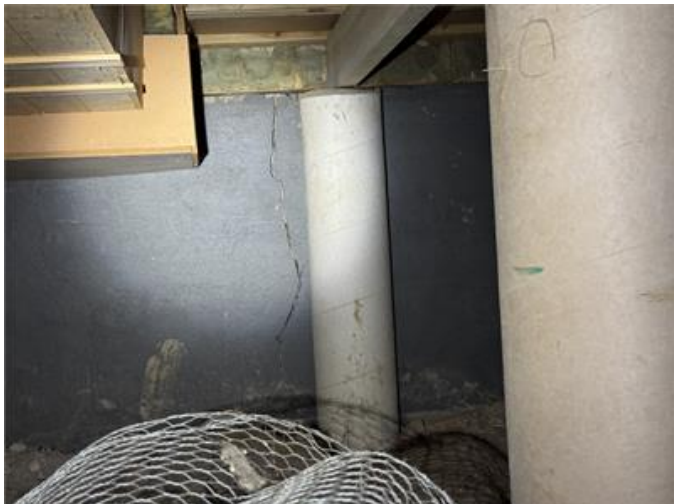
| Besiktningresultat | | | | | |
|---|---|---|---|---|---|
| Sockel | | X | | | Enstaka sättningssprickor förekommer mot sockeln. |

Sättningspricka i sockeln.

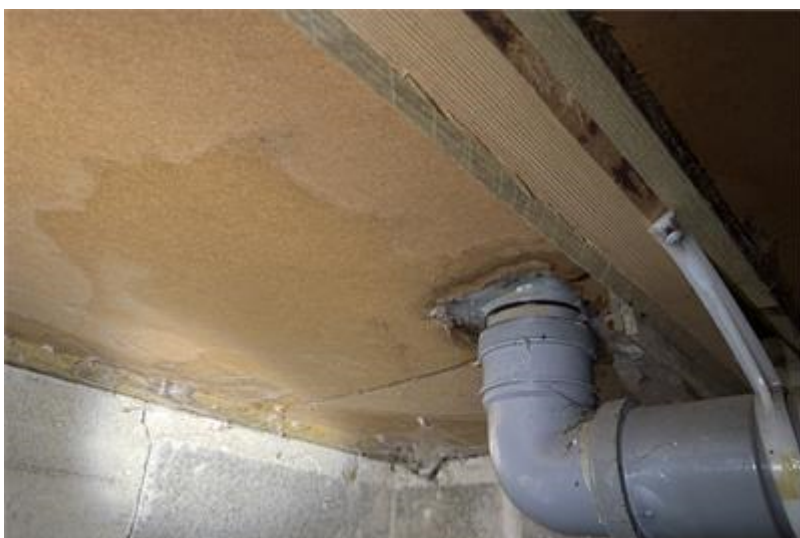
En krypgrund är en riskkonstruktion med avseende på fukt- och mikrobiella skador. Delar av markytan i stora krypgrunden saknar täckning av plastfolie och en viss avvikande lutk upplevs i grunden. Fuktrelaterad missfärgning finns mot blindbotten under badrummet men inga förhöjda fuktvärden uppmättes. Del vid entrén saknar tillträde och ej besiktningsbar. Tryckimpregnerat virke förekommer i golvbjälklaget, tryckimpregnering kan i vissa fall medföra kraftiga egenemissioner. För att säkert fastställa grundens funktion och golvbjälklagets kondition krävs alltid en fortsatt teknisk undersökning. Se även protokollets näst sista sida Pos. 10 samt följande bilaga.

Fuktstatus togs mot trädetaljer i grunden och följande fuktvärden uppmättes.

Fuktkvoten uppmättes till mellan 10-15 %.

En viss avvikande lukt upplevdes i den större krypgrunden och en ringa mängd mikrobiell påväxt finns mot blindbotten.

Bild visar missfärgning mot blindbotten under badrum, inga förhöjda fuktvärden uppmättes.

Det kritiska gränsvärdet för mikrobiell tillväxt brukar anges till ca 15-17% fuktkvot (FK).

Notera att stickprovsmässig undersökning är utförd samt att mätvärden normalt sett kan variera över årstiderna. För att säkert fastställa konstruktionens kondition och fuktstatus samt orsak/omfattning till den avvikande lukten som upplevdes måste en mer omfattande undersökning utföras.

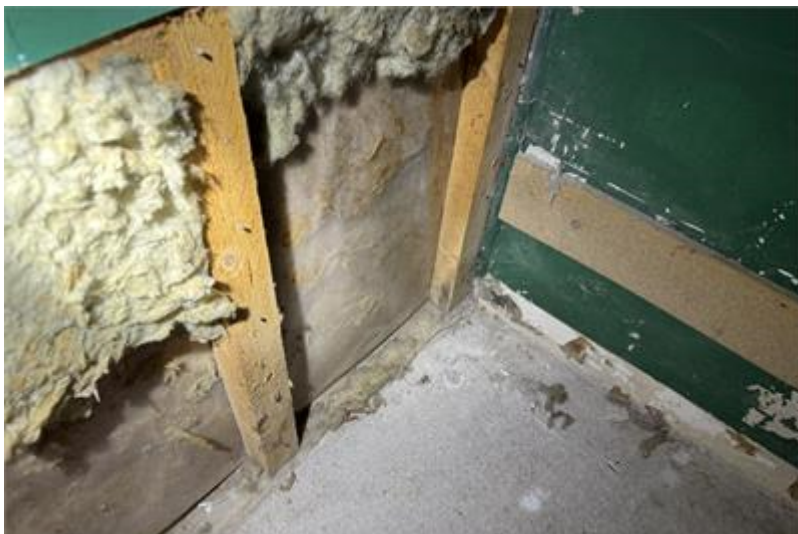
Det förekommer en utreglad vägg innanför motfyllda ytterväggar, vilket betecknas som en riskkonstruktion med avseende på fukt- och mikrobiella skador. För att säkert fastställa väggkonstruktionernas kondition och utförande krävs alltid en fortsatt teknisk undersökning. Se även info på protokollets näst sista sida Pos. 7.

Fuktstatus togs av de utreglade väggarna och följande fuktvärden uppmättes.  
FK uppmättes till ca 13 %  
Missfärgning finns på träregel.

Det kritiska gränsvärdet för mikrobiell tillväxt brukar anges till ca 15-17% fuktkvot (FK).

Vid framtida renovering bör man plocka bort den utreglade väggen. Notera att stickprovsmässig undersökning är utförd samt att mätvärden normalt sett kan variera över årstiderna. För att säkert fastställa konstruktionens kondition och fuktstatus måste en mer omfattande undersökning utföras.
