# Besiktningssprotokoll

Försäkringsbesiktning för Anticimex Säljarsförsäkrat

Fastighetsbeteckning: Härardsdomaren 3	
Fastighetsadress: Kattfotstigen 6	
Postnummer: 568 31	Ort: Skillingaryd

Besiktningdatum: 2025-03-17	Protokollnummer: 68911369
Temperatur: 5 °C	Väderlek: Klart
Tekniker: Mats Josefsson	
E-post: mats.josefsson@anticimex.se	
Kontor: Jönköping	
Närvarande: Ombud för dödsbo

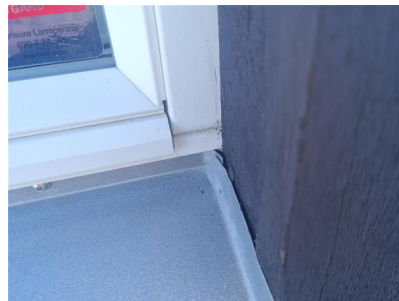
Då fönsterbleckens gavel-uppvik är monterade mot fönstersmyg blir det ibland glipor mellan gavel-uppvik och smyg.

Rekommendation är att täta mellan gavel-uppvik och smyg med lämplig tätningsmassa.

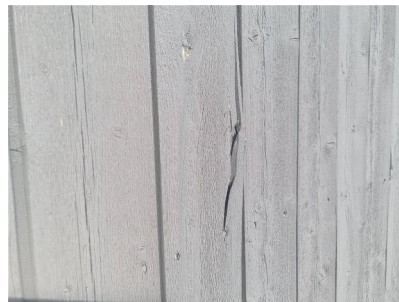
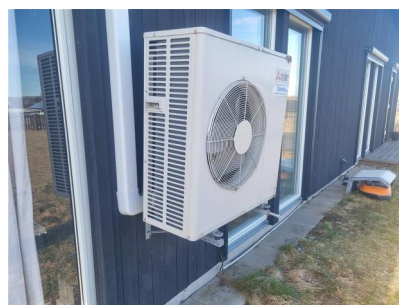
En del sprickor förekommer i fasadpanelen, främst på södersidan.

Innan nästa ommålning kan det vara bra att se över fasaden runt om och laga dessa sprickor.

Bra kan även vara att se över infästningar mm.

Bra kan vara att samla upp kondensvatten med en balja/kar från luft-luftvärmepumpens utedel.

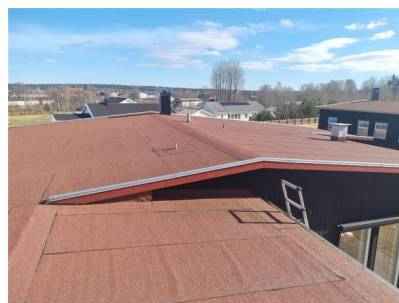
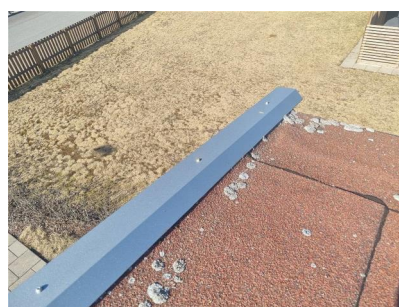
Bedömningen är att takbeklädnaden är ok, bra kan dock vara att hålla efter mosspåväxt, som börjar att bildas på pappbeklädnaden på några ställen.

Vid borttagning av mossan bör en mjuk borste användas.
