# Besiktningsprotokoll

Försäkringsbesiktning för Anticimex Säljarförsäkrat

| Fastighetsadress:<br>Torsbovägen 26 | |

| Besiktningsdatum:<br>2025-05-05 | Protokollnummer:<br>68976687 |

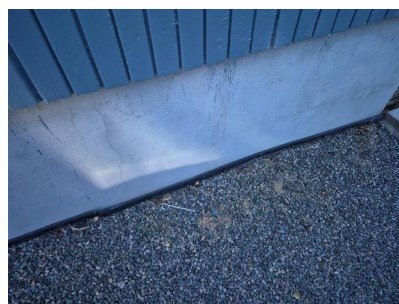
Utvändigt fuktskydd ligger oskyddat ovan mark.

Risk finns att det utvändiga fuktskyddet skadas och funktionen försämras.

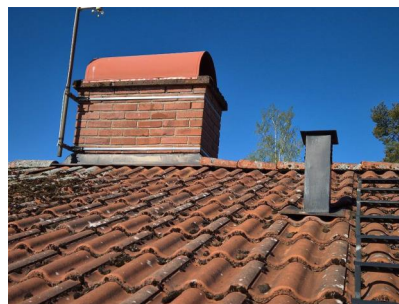
Äldre plåtdetaljer på yttertaket är inte utbytta i samband med takrenoveringen.

Detta kan leda till fuktskador i bakomliggande konstruktioner.

Kontakta en plåtslagare för kontroll och åtgärd.

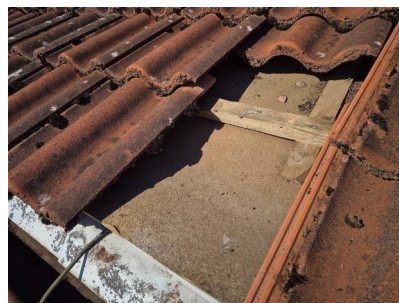
Takpappen på yttertaket är äldre. Vid takomläggningen lades ny träfiberskivor, läkt och betongpannor på den äldre pappen.

Underlagspapp har enligt vår bedömning en begränsad livslängd. Eftersom delar av taktäckningen är äldre har det ett minskat motstånd mot vatteninträngning. Detta i sin tur kan leda till fuktskador på träläkt och vidare ner i underliggande konstruktioner.

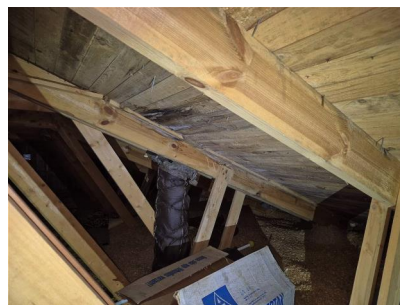
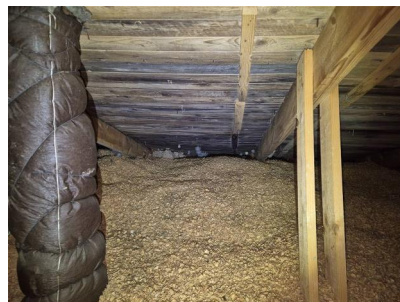
Vid kontroll av vinden har fuktvärden under kritisk fuktnivå för mikrobiell tillväxt uppmätts, dock finns mikrobiell påväxt på underlagstak samt torra fuktfläckar.

Det finns risk för mikrobiell tillväxt om den relativa fuktigheten (RF) i den omgivande luften är över 75 %. I furuvirke motsvarar det en fuktkvot (FK) på 17 %.

Fuktkvoten i underlagstak/takbjälkar uppmättes till 9 %.

Den upptäckta mikrobiella påväxten på underlagstaket är ett tecken på att vinden har tillförts eller tillförs fukt inifrån bostaden. Observera att besiktning av bostadens ventilationssystem inte har ingått i uppdraget. Fuktfläckarna kan ha uppkommit innan takomläggningen.

För att komma tillrätta med detta kan fukttillförseln inifrån bostaden behöva minskas. Det kan göras genom att ventilationen i bostaden förbättras samt att eventuella otätheter i vindsbjälklaget (tak-/väggvinklar, taklucka med mera) tätas. Läs Anticimex faktablad om oppvärmda vindsutrymmen för tips och råd.

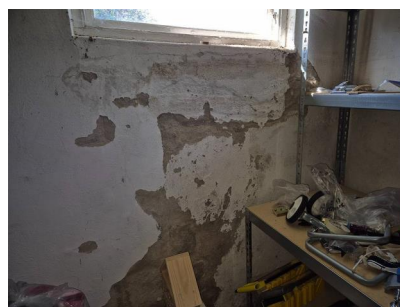
Puts och färgsläpp finns.

Detta är inte åtgärdat efter att det utvändiga fuktskyddet gjordes om.

Vid eventuell mer släpp bör dräneringen ses över.

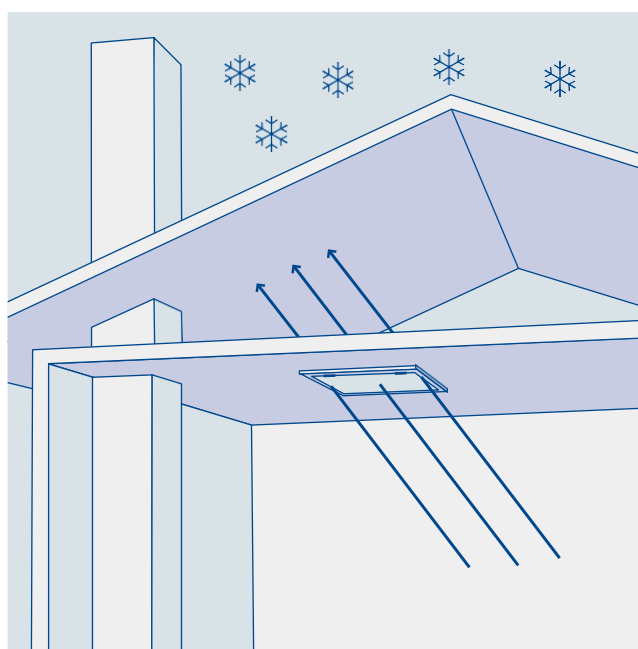
När ett litet tillskott av fuktig luft från bostaden tränger upp, till exempel genom otät vindslucka, till ett uppvärmt, kallt vindsutrymme, kyls luften ned och kondensation kan uppstå. Det kan i sin tur leda till fukt- och mögelskador.
