# Besiktningsprotokoll

Försäkringsbesiktning för Anticimex Säljarförsäkrat

| Fastighetsadress:<br>Malmgatan 3 | |

| Besiktningsdatum:<br>2025-05-06 | Protokollnummer:<br>68976395 |

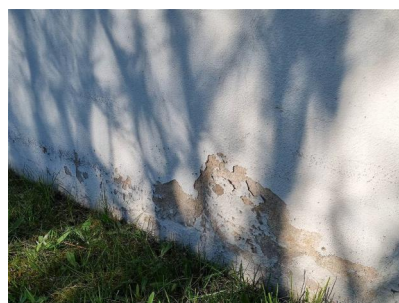
Mindre sprickor samt en del färgsläpp förekommer på sockel. Dessa bedöms inte ha lett till bakomliggande skador.

Innan nästa ommålning av sockeln rekommenderas att laga sprickor och Eventuella putssläpp.

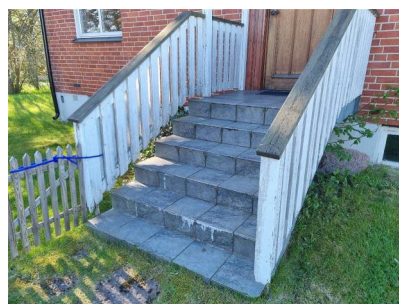
En del underhåll föreligger på entréverandans trätytor mm.

Vissa bom finns i klinkerplattor på entrétrappan.

Vid åtgärd kontakta en fackman för rätt underarbete och åtgärd.

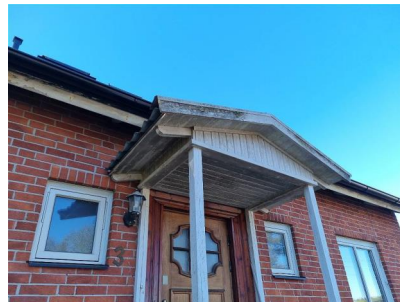
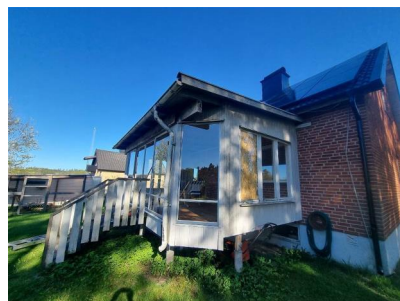
Uterummets träfasad och trädetaljer har ett underhåll och målningsbehov. En viss tendens till begynnande rötskador förekommer på sina ställen.

Fönster har även de ett underhåll och målningsbehov, en del rötskador börjar uppkomma på några ställen.

Bedömningen är att pappbeklädnaden på taket har lagts om för några år sedan och bedöms som ok.

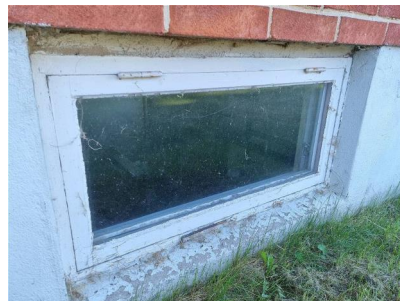
Torrspäckor finns på äldre fönster.

Dessa bedöms inte ha lett till bakomliggande skador.

Fönsterbleck saknas, detta kan det vara bra att komplettera med.

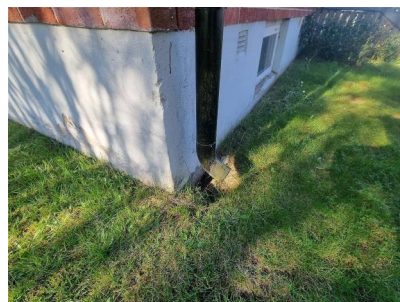
Stuprör är inte anslutet till markledning.

Stuprör som inte är anslutet till markledning kan medföra en ökad fuktbelastning på grundmur/sockel som i sin tur kan leda till fuktrelaterade skador.

Led bort dagvattnet bort från grunden genom rör alternativt genom rännor eller liknande.

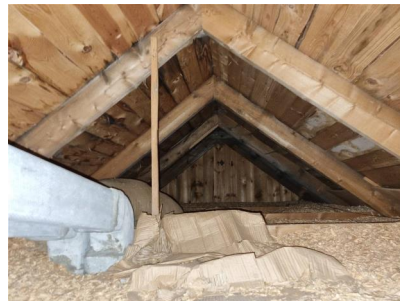
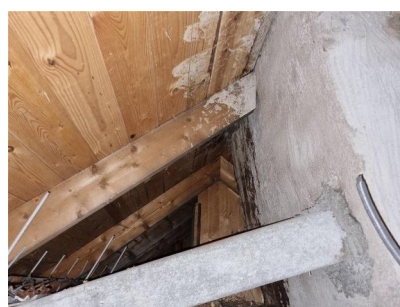
Vid kontroll av vinden uppmättes fuktvärden under kritisk fuktnivå för mikrobiell tillväxt och en normal lukt upplevdes. Fuktkvoten i underlagstak/takbjälkar uppmättes till 12 %.

En del missfärgningar fuktfläckar finns på underlagstaket, dock uppmättes inga förhöjda fuktvärden på dessa.

Troligt är att dessa uppkom innan takbytet.

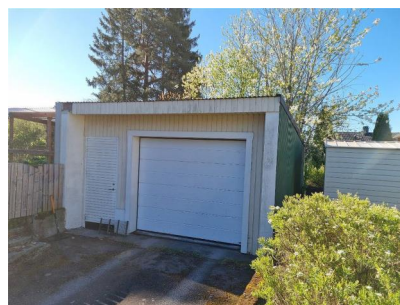
Det fristående garaget har en takbeklädning av plåt, även en långsida är klädd med plåt, övriga fasadsidor är klädda med träfasad.

Ett enklare garage med ett visst underhållsbehov utvändigt och invändigt.

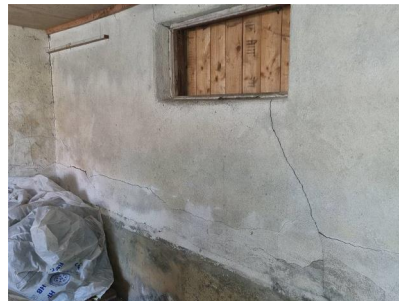
En del sprickor finns i putsväggarna.

Rekommendation är att putsa igen dessa.

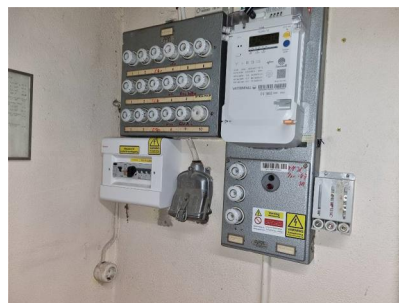
3-fasuttag i metall finns.

Denna typ av uttag tillverkas inte längre då de anses medföra en stor risk för personskada.

Kontakta en behörig elektriker för kontroll och åtgärd.

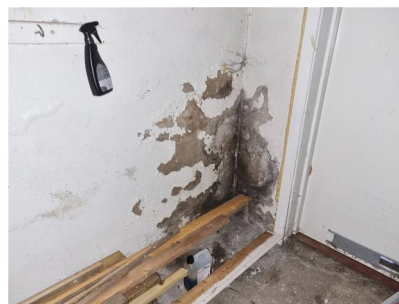
Vid fuktindikering på dessa färg och puts-släpp uppmättes inga förhöjda fuktvärden.

Men se gärna punkt allmänt gällande att utvändigt fuktskydd, dag och dräneringsledningar är äldre.

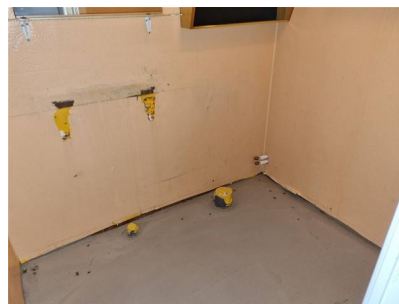
Utrymmet är idag ej i drift som toalett.

Avlopp för wc finns och för handfat.

Vid fuktindikering i utrymmet på golv och väggar, uppmättes inga förhöjda fuktvärden.

Om utrymmet färdigställs som en toalett, skall golvet ha ett tätskikt samt med ett uppvik upp mot vägg.
