# Besiktningsprotokoll

Försäkringsbesiktning för Anticimex Säljarförsäkrat

| Fastighetsadress:<br>Smörblomstigen 7 | |

| Besiktningsdatum:<br>2025-05-07 | Protokollnummer:<br>68989522 |

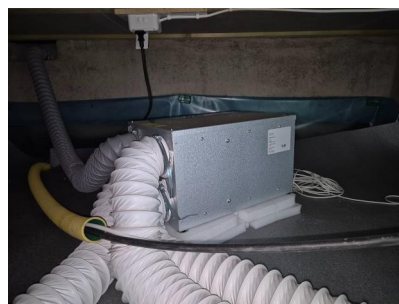
Krypgrund med installerad avfuktare.

I husets krypgrund finns en sorptionsavfuktare installerad. Syftet med denna installation är att genom avfuktning hålla fuktigheten i krypgrunden på en så låg nivå att ingen tillväxt av mikroorganismer är möjlig. För att detta ska fungera är det viktigt att installationen servas årligen med bland annat filterbyte och kontroll av inställningar så att fuktigheten inte stiger.

Vid fuktkontroll av konstruktionen i krypgrund uppmättes fuktvärden under kritisk fuktnivå för mikrobiell tillväxt och normal lukt upplevdes.

Golvbjälklaget ovan den uteluftsventilerade krypgrunden riskerar att drabbas av fuktskador på grund av naturlig fuktpåverkan. Detta kan i sin tur leda till mikrobiella skador (angrepp av mikroorganismer) som kan leda till att mikrobiell lukt sprids till boendemiljön.

Det finns risk för mikrobiell tillväxt om den relativa fuktigheten (RF) i den omgivande luften är över 75 %. I furuvirke motsvarar det en fuktkvot (FK) på 17 %.

Fuktkvoten uppmättes till 12 %.

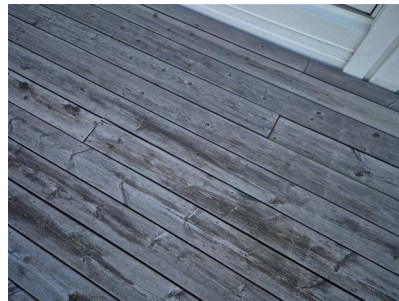
Altandäck är i behov av underhåll.

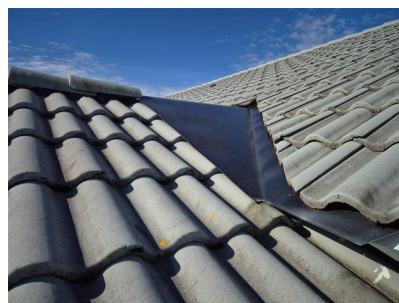
Vinkelränna på taket är inte uppdragen under takpannor.

Vinkelrännan mellan de två taksidorna är inte uppdragen under takpannorna. Detta kan leda till att regnvatten kan rinna in i takkonstruktionen som i sin tur kan orsaka mikrobiella skador (angrepp av mikroorganismer) i takbrädor och takstolar.

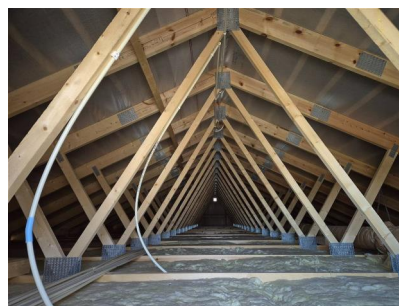
Underlagstaket består av plastfolie.

Eftersom underlagstaket består av plastfolie finns risk vid ogynnsam väderlek att regnvatten/snö tränger in under den yttre takbeläggningen och ner mellan plastöverlapp eller i andra otätheter med läckage på vindsutrymmet som följd.

Vid kontroll av vinden uppmättes fuktvärden under kritisk fuktnivå för mikrobiell tillväxt och en normal lukt upplevdes.

Fuktkvoten i underlagstak/takbjälkar uppmättes till 8 %.

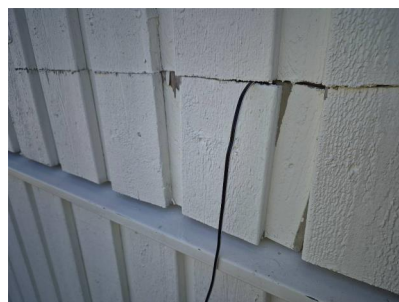
Fasadbeklädnaden har färgsläpp och torrsprickor på vissa ställen.

För att undvika följdskador rekommenderar vi målning och underhåll.

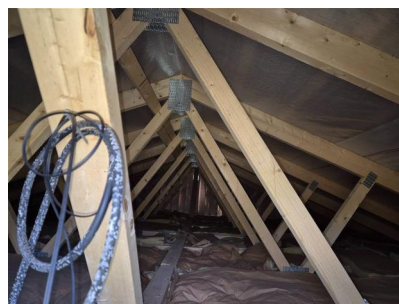
Underlagstaket består av plastfolie.

Eftersom underlagstaket består av plastfolie finns risk vid ogynnsam väderlek att regnvatten/snö tränger in under den yttre takbeläggningen och ner mellan plastöverlapp eller i andra otätheter med läckage på vindsutrymmet som följd.

Vid kontroll av vinden uppmättes fuktvärden under kritisk fuktnivå för mikrobiell tillväxt och en normal lukt upplevdes.

Fuktkvoten i underlagstak/takbjälkar uppmättes till 8 %.
