Uppdrag 2025-0402-2  
2025-04-02

## Utlåtande över ÖVERLÅTELSEBESIKTNING

Fastighetsbeteckning: STOCKHOLMS BELLMANS MINNE 45  
Adress: Bredängsvägen 45, 127 61 Skärholmen

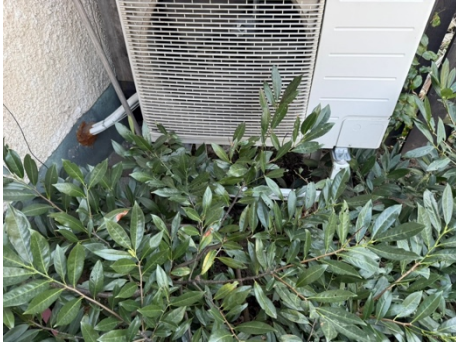
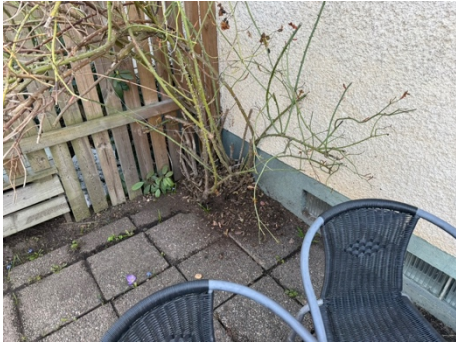
| <b>Grundmur/Hussockel:</b> | <p>Ett mindre underhållsbehov noteras (putslagning och målning).<br/>Dräneringen är äldre och har nått sin tekniska ålder.<br/>Se riskanalys 1.<br/>Kondensskydd saknas under värmepumpens cirkulationspump.</p> <p>Träd/växter närmas grunden bör tas bort.</p> |

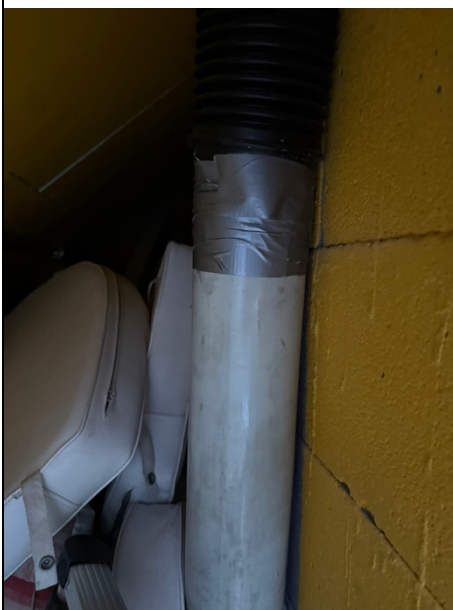
Kattvind

Skarven till avluftningen är tejpad med silvertejp. Rekommenderar att den byts ut mot en gummipackning.
