# Besiktningsprotokoll

Försäkringsbesiktning för Anticimex Säljarförsäkrat

| Fastighetsadress:<br>Ehrendal Västerberga 2 | |

| Besiktningsdatum:<br>2025-05-22 | Protokollnummer:<br>69024667 |

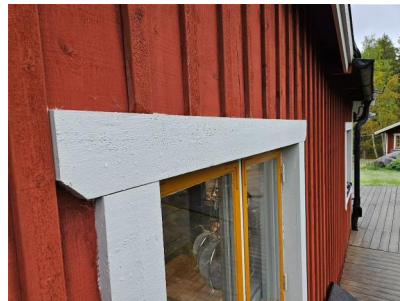
Överbleck saknas ovan fönster.

Avsaknad av bleck ovanför fönster medför en ökad risk för att vatten kan rinna in och orsaka fuktrelaterade skador i omkringliggande konstruktioner.
