# Besiktningssprotokoll

Försäkringsbesiktning för Anticimex Säljarsförsäkrat

Fastighetsbeteckning: Sigtuna 2:61	
Fastighetsadress: Menuettvägen 16	
Postnummer: 646 30	Ort: Gnesta

Besiktningdatum: 2025-03-20	Protokollnummer: 68910968
Temperatur: 12 °C	Väderlek: Sol
Tekniker: Carl Segelborg	
E-post: Carl.segelborg@anticimex.se	
Kontor: Eskilstuna	
Närvarande: Representant för dödsboet.	
Besiktningstekniker: Carl Segelborg Anticimex Sörmland.

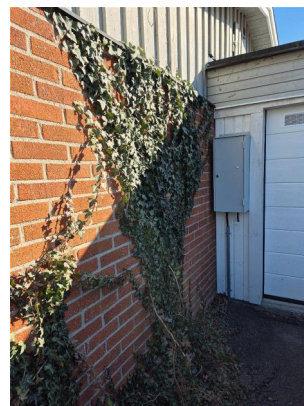
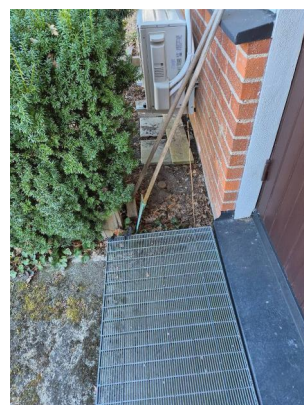
Kondensvatten från luftvärmepumpens utedel leds inte bort från husgrunden.

Detta medför ökad risk för att vatten tränger in i anslutande konstruktioner, vilket i sin tur kan leda till fuktrelaterade skador. Observera att besiktning av byggnadens värmesystem eller värmepumpen inte har ingått i uppdraget.

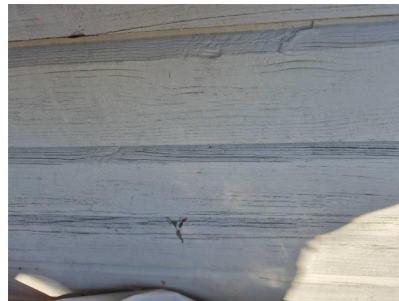
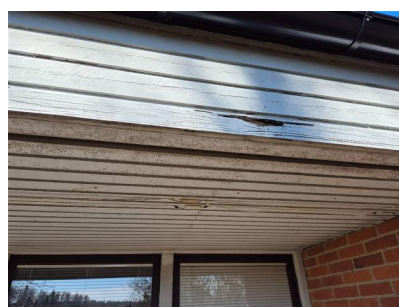
Fasadpanelen och taksarg är i behov av målning/underhåll.

Fasadbeklädnad och träkonstruktioner där målningsbehov finns riskerar att få fukt- och rötskador på grund av sämre vattenavvisande förmåga. För att öka livslängden på fasadbeklädnaden rekommenderas målning och underhåll.

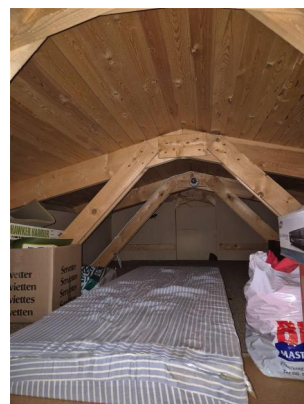
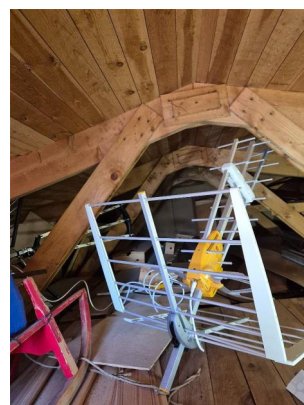
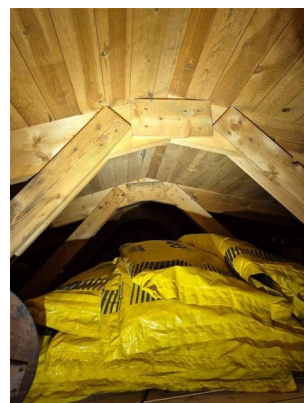
Vid kontroll av vinden uppmättes fuktvärden under kritisk fuktnivå för mikrobiell tillväxt och en normal lukt upplevdes.

Det finns risk för mikrobiell tillväxt om den relativa fuktigheten (RF) i den omgivande luften är över 75 %. I furuvirke motsvarar det en fuktkvot (FK) på 17 %.

Fuktkvoten i underlagstak/takbjälkar uppmättes till 8%.

Vinden är uppdelad i 3 olika delar.

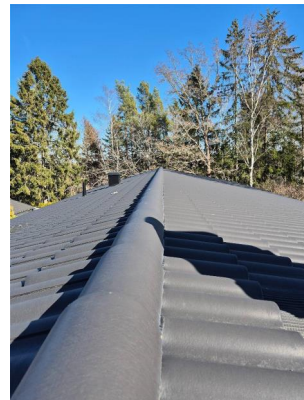
Inget att notera.

Besiktades från taknock.

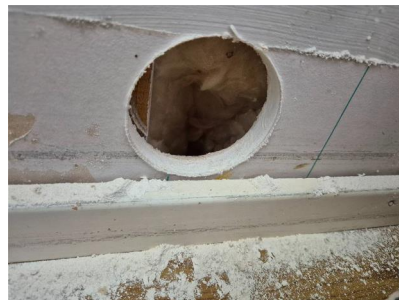
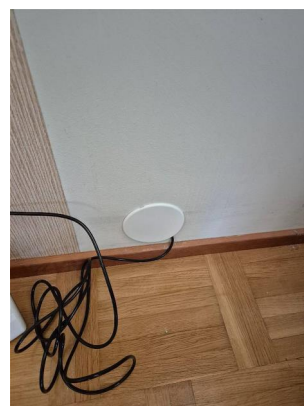
Vid kontroll av väggsvallar uppmättes fuktvärden under kritisk nivå för mikrobiell tillväxt och normal lukt upplevdes.

Det finns risk för mikrobiell tillväxt om den relativa fuktigheten (RF) i den omgivande luften är över 75 %. I furuvirke motsvarar det en fuktkvot (FK) på 17 %.

Fuktkvoten uppmättes till 8%. Och den relativa fuktigheten uppmättes till 43 % vid 16 grader.

Kontrollen utfördes i yttervägg i vardagsrum och sovrúm 1

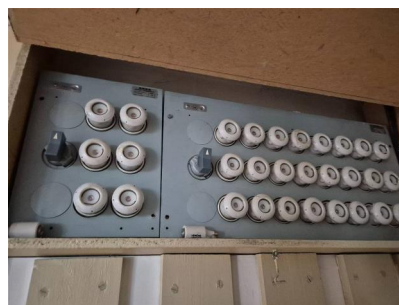
Jordfelsbrytare finns ej.

Det finns inget krav att hus byggda före år 2000 ska ha jordfelsbrytare. Jordfelsbrytaren minskar dock risken för personskador och brand orsakade av elanläggningen.

Kontakta en elektriker för kontroll och åtgärd.

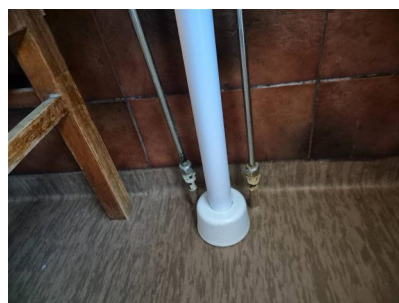
- Våtutrymmet har äldre yt-/tätskikt.
- Rör genomföring finns i golv.
- Gjutjärnsbrunnen är rostangripen.

Eftersom funktionen, som innebär att ytskiktet/tätskiktet ska vara vattentätt, kan vara nedsatt finns en ökad risk att vatten tränger igenom ytskiktet/tätskiktet med vattenskadorna i omkringliggande konstruktioner som följd.

-----  
 -----  
 Fuktindikering kunde inte genomföras eftersom huset varit obebott under en längre tid.

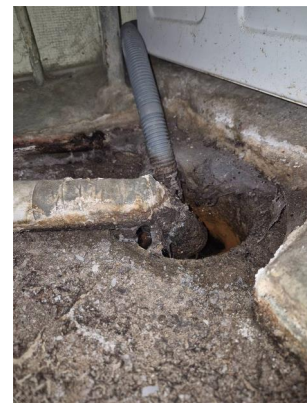
- ⚠
- Våtutrymmet har äldre yt-/tätskikt.
  - Gjutjärnsbrunnen är rostangripen.

Eftersom funktionen, som innebär att ytskiktet/tätskiktet ska vara vattentätt, kan vara nedsatt finns en ökad risk att vatten tränger igenom ytskiktet/tätskiktet med vattenskador i omkringliggande konstruktioner som följd.

Fuktindikering kunde inte genomföras eftersom huset varit obebott under en längre tid.

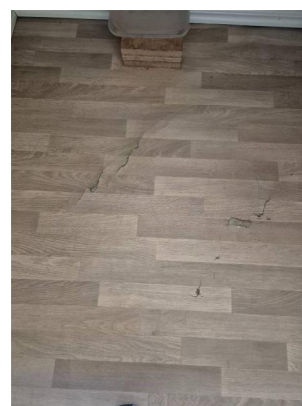
Fuktskydd saknas i diskbänksskåp.

Utan fuktskydd är det svårt att upptäcka läckage från rörledningar. Vatten kan då tränga in i omkringliggande konstruktioner och orsaka fuktskador.

Det förekommer större skador på plastmattan i köket, detta bedöms främst som kosmetiskt och inga följskador har skett på grund av detta.

För att upptäcka eventuella läckage, installera ett fuktskydd.

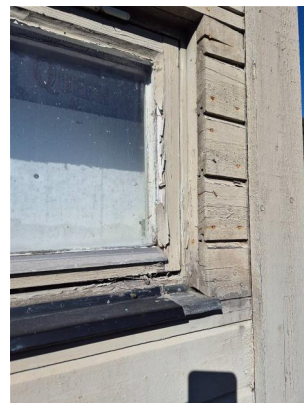
Fönster är i behov av målning/underhåll.

Fönsterbågar och fönsterkarmar där målningsbehov finns riskerar att få fukt- och rötskador på grund av sämre vattenavvisande förmåga.

För att öka livslängden på fönster rekommenderas målning och underhåll.

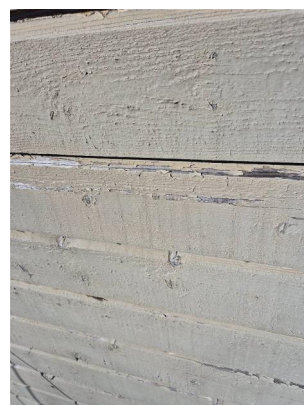
Enstaka panelbrädor har mindre rötskador.  
Fasadpanelen är i behov av målning/underhåll.

Fasadbeklädnad och träkonstruktioner där målningsbehov finns riskerar att få fukt- och rötskador på grund av sämre vattenavvisande förmåga. För att öka livslängden på fasadbeklädnaden rekommenderas målning och underhåll. I samband med ommålning rekommenderas att de rötskadade panelbrädorna byts ut.

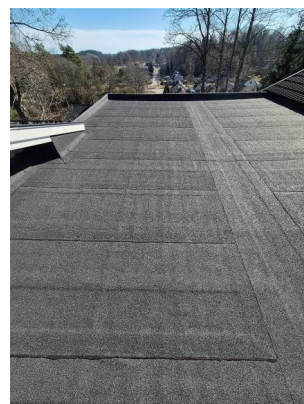
Inget att notera.

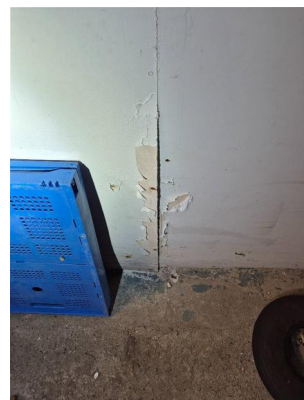
Färgsläpp noteras på vägg.

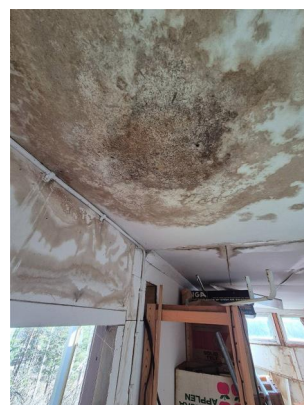
Vid besiktning av garaget så konstaterades ett flertal fuktfläckar och dessa var torra vid besiktningstillfället. Man har lagt om garagetaket 2022, men har inte gjort något åt innertak och väggar som blivit skadat. Jag rekommenderar att man kontakter en byggtreprenör så får utreda ifall det blivit några skador på konstruktionen samt återställa väggar och tak.

Taket har fuktfläckar, dessa var torra vid besiktningstillfället.

Jag fick information av att dessa uppstått innan takomläggningen. Dock så skulle jag rekommendera att man kontaktar en byggtreprenör för vidare undersökning av golv och väggstomme för att konstatera att inte större skador har skett.

Jag rekommenderar en fördjupad undersökning för att bedöma orsak och omfattning.
