# Besiktningsprotokoll

## Försäkringsbesiktning för Anticimex Säljarförsäkrat

| Fastighetsbeteckning:<br>Gnesta 81:7 | |
| Fastighetsadress:<br>Skillingagatan 90 | |

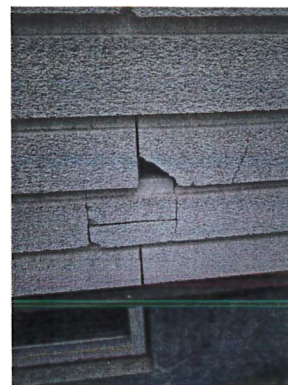
##### Utvändigt / Fasad

Fasad trasig på vissa ställen bedöms som en kosmetisk skada

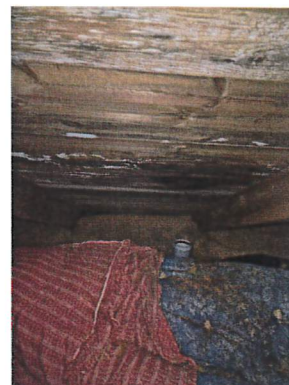
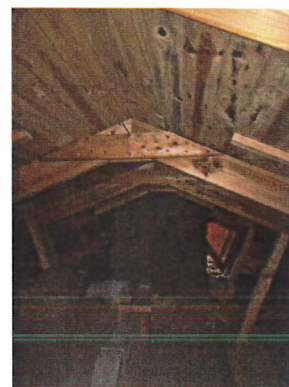
### Utvändigt / Vind

Det som särskilt bör uppmärksammas är dock en brist jag noterade på vinden. Avluftningen från badrummet mynnar i nuläget ut på vinden, vilket har lett till att fukt tillförs där. Detta innebär en ökad risk för kondens- och mögelbildning. Enligt gällande rekommendationer bör avluft från våtutrymmen ledas ut ur byggnaden, antingen via fasaden eller genom taket, för att undvika fuktproblem. Jag rekommenderar att detta åtgärdas snarast för att bevara fastighetens goda skick även på sikt.

Vid kontroll av vinden har fuktvärden över kritisk på grund av att avluftningen från badrummet avslutad direkt på vinden. Detta har lett till att underlagstaket har blivit fuktigt.

Den upptäckta mikrobiella påväxten på underlagstaket är begränsat till ett område runt avluftning och resterande av vinden har inga avvikelser.

Badrummet är renoverat  
av certifierad hantverkare  
via försäkringsbolag.  
Detta fel kommer att  
åtgärdas innan  
ny köpare tillträder huset.

Jag fick information av kunden att detta skulle anmälas till försäkringsbolaget. Jag rekommenderar att man åtgärdar avluftning så att det leds ut genom antingen tak eller fasad.

*Se kommentar sid 2,  
kommer att åtgärdas  
(reklamation av tidigare  
åtgärd)*

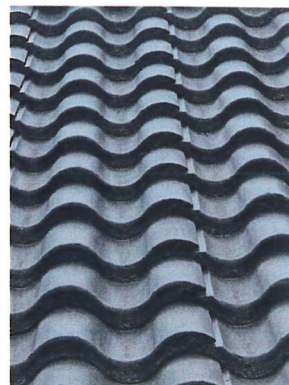
### Utvändigt / Tak

Inget att notera.

Besiktades från takfoten.

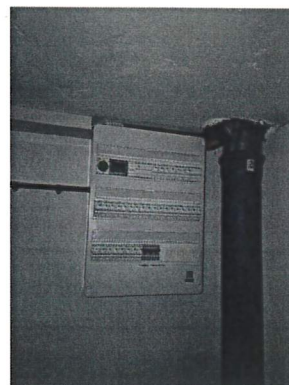
### Källarplan / Groventré

El-centralen har jordfelsbrytare.

Jordfelsbrytare finns installerad vid elcentralen.

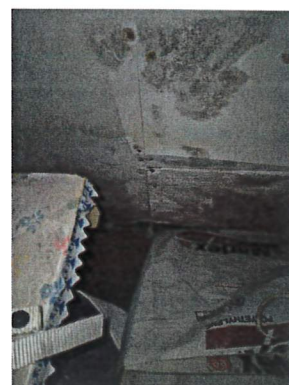
### Källarplan / Trappförråd 2

Vid kontroll av konstruktion uppmättes fuktvärden över kritisk nivå för mikrobiell tillväxt och normal lukt upplevdes.

Källargrundmurar med påreglade isolerade ytterväggar.

Det finns risk för mikrobiell tillväxt om den relativa fuktigheten (RF) i den omgivande luften är över 75 %. I furuvirke motsvarar det en fuktkvot (FK) på 17 %.

Fuktkvoten uppmättes till 18 %.

Jag rekommenderar att denna konstruktion tas bort och antingen ersätts med en mer fuktsäker konstruktion eller att man låter det vara bara betongväggar i utrymmet.

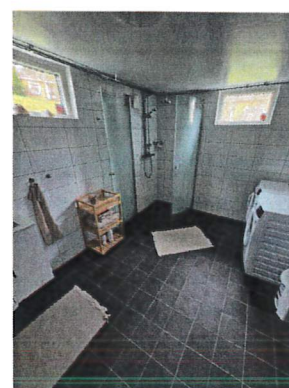
### Källarplan / Badrum/Wc

Normala fuktvärden indikerades mot klinker/kakel.

En viss fukt tränger alltid in bakom kakel/klinker via fogarna, detta är helt normalt och innebär inte att tätskiktet/ våtrumsisoleringen under kaklet/klinkern är bristfälligt eller ur funktion.

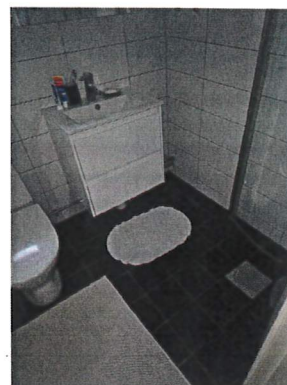
### Entréplan / Badrum/Wc

Normala fuktvärden indikerades mot klinker/kakel.

En viss fukt tränger alltid in bakom kakel/klinker via fogarna, detta är helt normalt och innebär inte att tätskiktet/ våtrumsisoleringen under kaklet/klinkern är bristfälligt eller ur funktion.

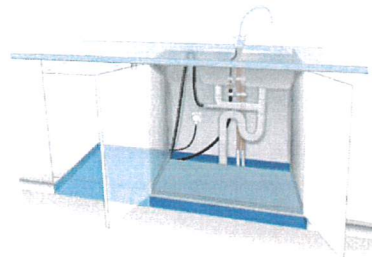
### Entréplan / Kök

Fuktskydd saknas i diskbänkskåp.

Utan fuktskydd är det svårt att upptäcka läckage från rörledningar. Vatten kan då tränga in i omkringliggande konstruktioner och orsaka fuktskador.

För att upptäcka eventuella läckage, installera ett fuktskydd.
