# Besiktningsprotokoll

Ombesiktning

Anticimex Överlåtelsebesiktning - Säljarförsäkrat

| Skenda 3:32 | |

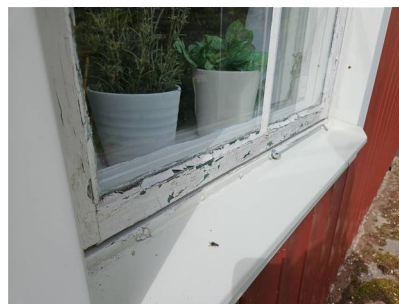
Torrspäckor/färgsläpp förekommer, detta bedöms ej ha lett till någon följdskada.

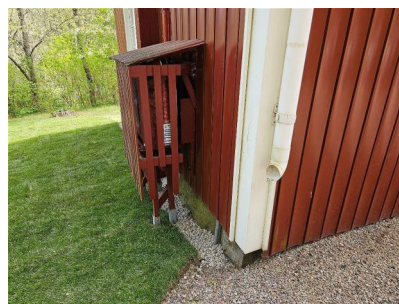
Stuprör är inte anslutet till markledning.

Stuprör som inte är anslutet till markledning kan medföra en ökad fuktbelastning på grundmur/sockel som i sin tur kan leda till fuktrelaterade skador.

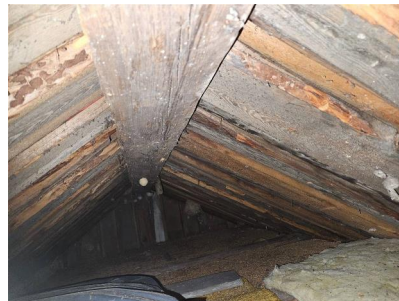
Vid kontroll av vinden uppmättes fuktvärden under kritisk fuktnivå för mikrobiell tillväxt och en normal lukt upplevdes.

Det finns risk för mikrobiell tillväxt om den relativa fuktigheten (RF) i den omgivande luften är över 75 %. I furuvirke motsvarar det en fuktkvot (FK) på 17 %.

Fuktkvoten i underlagstak/takbjälkar uppmättes vid besiktningstillfället till 9 %.

Detta värde varierar dock under året beroende på årstid och utomhusklimat.

Vinden är endast besiktad från luckan, den bedöms vara för trång för att ta sig upp på och landgångar saknas i utrymmet.

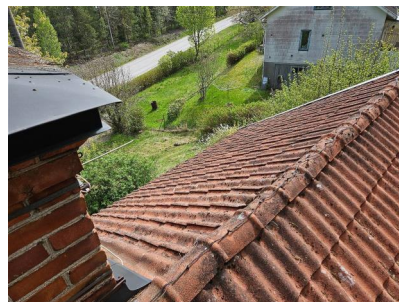
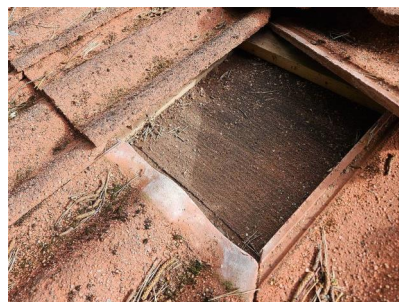
Yttertaket är äldre.

Takpannor, plåtdetaljer och underlagspapp har enligt vår bedömning en begränsad livslängd. Eftersom husets taktäckning är äldre har det ett minskat motstånd mot vatteninträngning. Detta i sin tur kan leda till fuktskador på träläkt och vidare ner i underliggande konstruktioner.

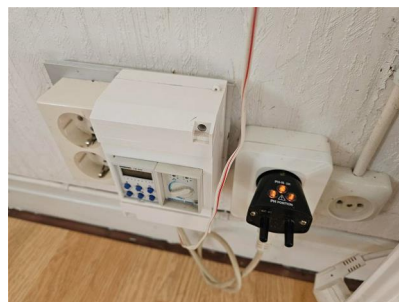
Jordade och ojordade eluttag finns i samma rum, bland annat i allrum samt dusch/wc.

När man blandar jordade och ojordade eluttag i samma rum finns det en ökad risk för personsador.

Kontakta en elektriker för kontroll och åtgärd.
