# Besiktningsprotokoll

Försäkringsbesiktning för Anticimex Säljarförsäkrat

| Fastighetsadress:<br>Gränsvägen 4 | |

| Besiktningsdatum:<br>2023-08-28 | Protokollnummer:<br>67819150 |

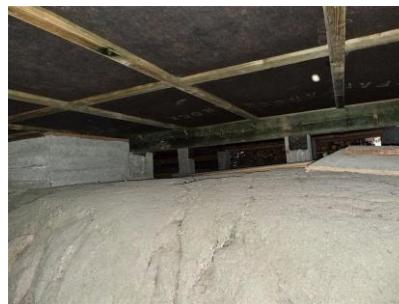
#### Utvändigt / Plintgrund

Inget att notera.

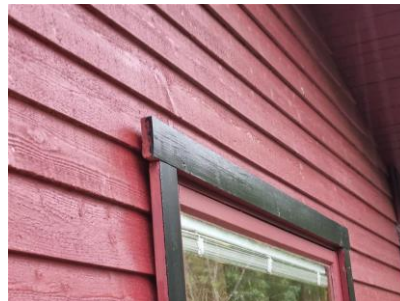
### Utvändigt / Fönster

Överbleck saknas ovan fönster.

Avsaknad av bleck ovanför fönster medför en ökad risk för att vatten kan rinna in och orsaka fuktrelaterade skador i omkringliggande konstruktioner.

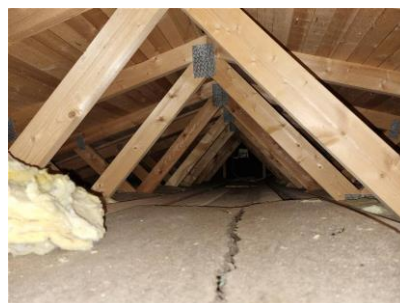
### Utvändigt / Vind

Vid kontroll av vinden uppmättes fuktvärden under kritisk fuktnivå för mikrobiell tillväxt och en normal lukt upplevdes.

Det finns risk för mikrobiell tillväxt om den relativa fuktigheten (RF) i den omgivande luften är över 75 %. I furuvirke motsvarar det en fuktkvot (FK) på 17 %.

Fuktkvoten i underlagstak/takbjälkar uppmättes vid besiktningstillfället till 10 %.
