# Besiktningsprotokoll

Försäkringsbesiktning för Anticimex Säljarförsäkrat

| Fastighetsadress:<br>Bergavägen 5 | |

| Besiktningsdatum:<br>2023-12-14 | Protokollnummer:<br>68021645 |

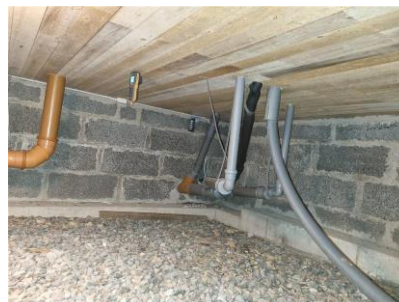
Vid kontroll av konstruktionen i krypgrund uppmättes fuktvärden under kritisk fuktnivå för mikrobiell tillväxt och normal lukt upplevdes.

Golvbjälklaget ovan den uteluftsventilerade krypgrunden riskerar att drabbas av fuktskador på grund av naturlig fuktpåverkan. Detta kan i sin tur leda till mikrobiella skador (angrepp av mikroorganismer) som kan leda till att mikrobiell lukt sprids till boendemiljön.

Det finns risk för mikrobiell tillväxt om den relativa fuktigheten (RF) i den omgivande luften är över 75 %. I furuvirke motsvarar det en fuktkvot (FK) på 17 %.

Fuktkvoten uppmättes till 13 %.

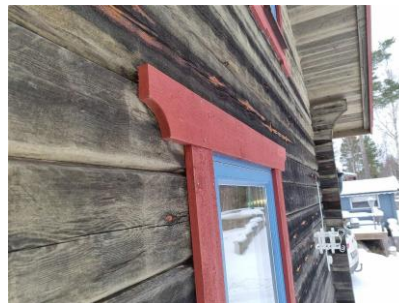
Överbleck saknas ovan fönster.

Avsaknad av bleck ovanför fönster medför en ökad risk för att vatten kan rinna in och orsaka fuktrelaterade skador i omkringliggande konstruktioner.

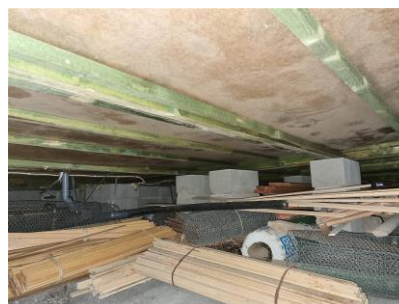
Vid kontroll av konstruktionen i krypgrund uppmättes fuktvärden under kritisk fuktnivå för mikrobiell tillväxt och normal lukt upplevdes. Träskyddsbehandlat virke samt organiskt material förekommer i utrymmet.

Golvbjälklaget ovan den uteluftsventilerade krypgrunden riskerar att drabbas av fuktskador på grund av naturlig fuktpåverkan. Detta kan i sin tur leda till mikrobiella skador (angrepp av mikroorganismer) som kan leda till att mikrobiell lukt sprids till boendemiljön. Träskyddsbehandlat virke kan vid uppfuktning avge en kemisk lukt.

Det finns risk för mikrobiell tillväxt om den relativa fuktigheten (RF) i den omgivande luften är över 75 %. I furuvirke motsvarar det en fuktkvot (FK) på 17 %.

Fuktkvoten uppmättes till 12 %.

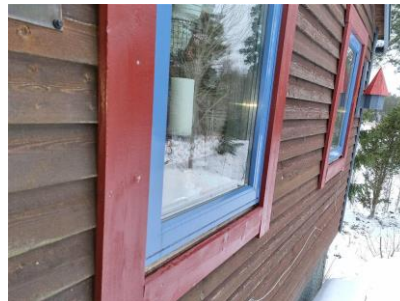
Fönster och överbleck saknas på fönster.

Avsaknad av bleck medför en ökad risk för att vatten kan rinna in och orsaka fuktrelaterade skador i omkringliggande konstruktioner.
