# Besiktningsprotokoll

## Försäkringsbesiktning för Anticimex Säljarförsäkrat

| Fastighetsadress:<br>Fagerhult 6 | |

| Besiktningsdatum:<br>2024-08-30 | Protokollnummer:<br>68483354 |

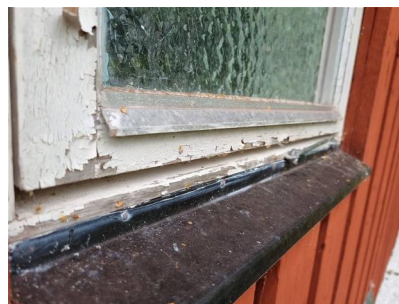
Torrspäckor finns på fönster.

Dessa bedöms inte ha lett till bakomliggande skador.

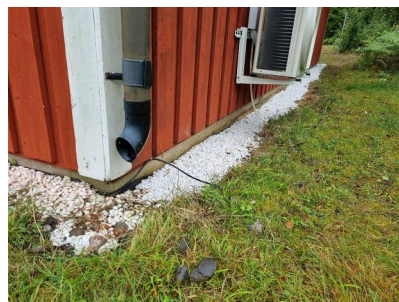
Stuprör är inte anslutet till markledning.

Stuprör som inte är anslutet till markledning kan medföra en ökad fuktbelastning på grundmur/sockel som i sin tur kan leda till fuktrelaterade skador.

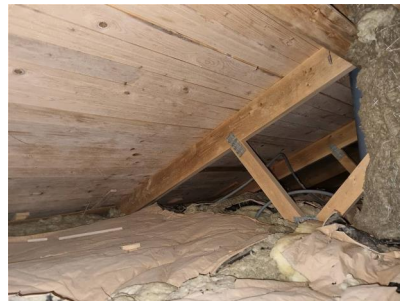
Vid besiktning av vinden konstaterades att mikrobiell påväxt finns i underlagstaket. Om detta är äldre eller pågående angrepp är svårt att bedöma men det bör ändå fortsättningsvis hållas under uppsikt/utredas vidare. Låga fuktvärden uppmättes i takkonstruktionen och inga tecken på utifrånkommande läckage kunde noteras.

Vid kontroll av vinden har fuktvärden under kritisk fuktnivå för mikrobiell tillväxt uppmätts, dock finns mikrobiell påväxt på underlagstak.

Den upptäckta mikrobiella påväxten på underlagstaket är ett tecken på att vinden har tillförts eller tillförs fukt inifrån bostaden. Observera att besiktning av bostadens ventilationssystem inte har ingått i uppdraget. För att komma tillrätta med detta kan fukttillförseln inifrån bostaden behöva minskas. Det kan göras genom att ventilationen i bostaden förbättras samt att eventuella otätheter i vindsbjälklaget (tak-/väggvinklar, taklucka med mera) tätas. Läs Anticimex faktablad om uppvärmda vindsutrymmen för tips och råd.

Det finns risk för mikrobiell tillväxt om den relativa fuktigheten (RF) i den omgivande luften är över 75 %. I furuvirke motsvarar det en fuktkvot (FK) på 17 %.

Fuktkvoten i underlagstak/takbjälkar uppmättes till 10 %.

Råspont/underlagstak har bitvis gått isär i spanten, detta bedöms ej ha lett till någon följdskada..

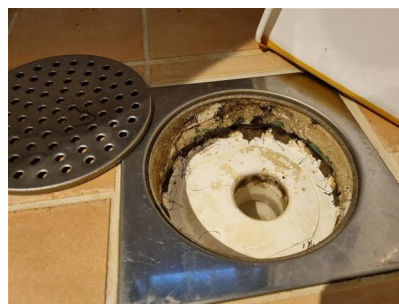
Fönster är olämpligt placerat och klämring saknas i golvbrunnen.

Fönstrets placering i våtutrymmet utgör en risk för fuktskador i fönster- och väggkonstruktionen.

Avsaknad av klämring i golvbrunn medför att vatten kan tränga ner i omkringliggande konstruktioner med fuktskador som följd. Detta kan i sin tur leda till mikrobiella skador (angrepp av mikroorganismer).

Fuktindikering i utrymmet gav inga förhöjda fuktindikationer.

För att minska risken för fuktskador på fönster och väggkonstruktion rekommenderas att man skyddar fönstret mot vattenbegjutning.
