# Besiktningsprotokoll

Försäkringsbesiktning för Anticimex Säljarförsäkrat

| Fastighetsadress:<br>Hammersta Sörängen 1 | |

| Besiktningsdatum:<br>2024-10-29 | Protokollnummer:<br>68609512 |

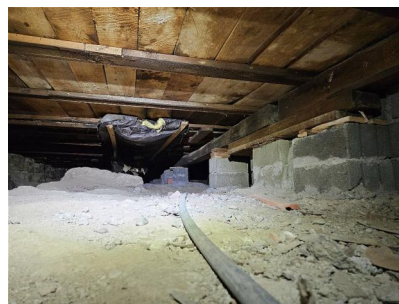
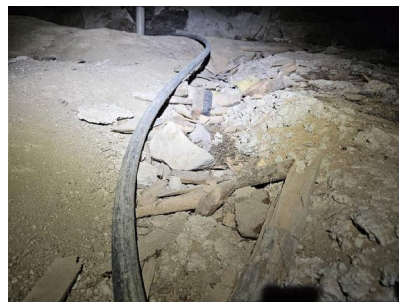
#### Utvändigt / Krypgrund

Organiskt material förekommer på markytan.

Vid kontroll av konstruktionen uppmättes fuktvärden över kritisk fuktnivå för mikrobiell tillväxt.

Uteluftsventilerade krypgrunder med bjälklag av organiskt material har ofta fuktskador på grund av naturlig fuktpåverkan. Detta kan resultera i mikrobiella skador. Organiskt material på markytan förstärker denna risk. För att undvika detta så måste grundens klimat bli torrare. Läs Anticimex faktablad om uteluftsventilerade krypgrunder för tips och råd.

Det finns risk för mikrobiell tillväxt om den relativa fuktigheten (RF) i den omgivande luften är över 75 %. I furuvirke motsvarar det en fuktkvot (FK) på 17 %.

Fuktkvoten uppmättes till 21 % i bjälklagskonstruktionen.

I krypgrunden uppmättes fuktvärden över kritisk nivå förmikrobiell påväxt. Ingen avvikande lukt upplevdes och ingen påväxt kunde noteras på bjälklagskonstruktionen. På markytan finns rikligt med organiskt material vilket bör städas ur. Min rekommendation är att detta utreds vidare för att säkerställa klimatet i grunden så att vidare följdskador ej uppstår.

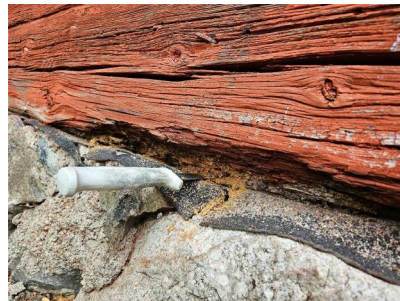
### Utvändigt / Fasad

Rötskador finns lokalt i bottenstock och fasaden rör bitvis ej över sockel.

Fasaden har bitvis färgsläpp och torrsprickor, detta bedöms ej ha lett till några följskador.

För att reda ut omfattningen av de rötskador som noterades rekommenderas att kontakt tas med en fackman för en kontroll samt för ett åtgärdsförslag.

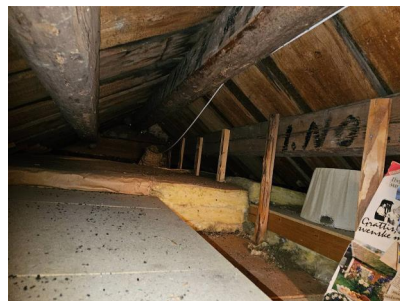
### Utvändigt / Vind

Fläckar/missfärgningar finns i begränsad omfattning i underlagstak, dessa bedöms vara av äldre datum och fuktindikerades utan anmärkning.

Vid kontroll av vinden uppmättes fuktvärden under kritisk fuktnivå för mikrobiell tillväxt och en normal lukt upplevdes.

Fuktkvoten i underlagstak/takbjälkar uppmättes vid besiktningstillfället till 9 %.

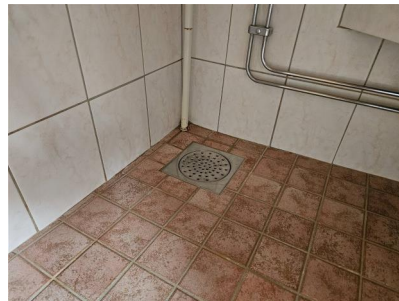
### Övre plan / Dusch/Toalett

Våutrymmet har äldre yt-/tätskikt och golvbrunn är placerad för nära vägg.

Eftersom funktionen, som innebär att ytskiktet/tätskiktet ska vara vattentätt, kan vara nedsatt finns en ökad risk att vatten tränger igenom ytskiktet/tätskiktet med vattenskador i omkringliggande konstruktioner som följd.

Fuktindikering i utrymmet gav inga förhöjda fuktindikationer.
