Besiktningssprotokoll

Försäkringsbesiktning för Anticimex Säljarsförsäkrat

Fastighetsbeteckning: Ullevi 5:7	
Fastighetsadress: Norrgårdsvägen 4	
Postnummer: 646 93	Ort: Gnesta

Besiktningdatum: 2025-02-25	Protokollnummer: 68848417
Temperatur: 5 °C	Väderlek: Duggregn
Tekniker: Urban Pettersson	
E-post: urban.pettersson@anticimex.se	
Kontor: Eskilstuna	
Närvarande: Andrew Jackson, säljare.

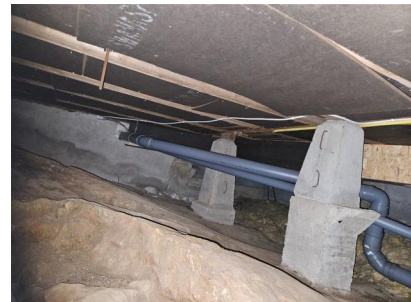
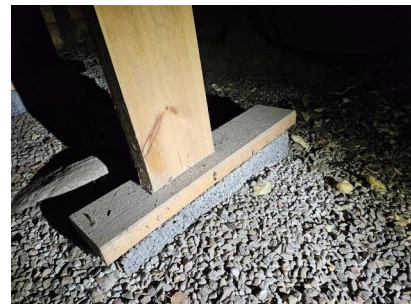
Utvändigt / Krypgrund

Vid kontroll av konstruktionen uppmättes fuktvärden över kritisk fuktnivå för mikrobiell tillväxt och en avvikande lukt upplevdes. Bärande konstruktion står bitvis ej på syllpapp.

Uteluftsventilerade krypgrunder med bjälklag av organiskt material har ofta fuktskador på grund av naturlig fuktpåverkan. Detta kan resultera i mikrobiella skador.

Det finns risk för mikrobiell tillväxt om den relativa fuktigheten (RF) i den omgivande luften är över 75 %. I furuvirke motsvarar det en fuktkvot (FK) på 17 %.

Fuktkvoten uppmättes till >18 %.

Vi rekommenderar att en fördjupad undersökning genomförs för att bedöma orsaken till och omfattningen av de förhöjda fuktvärden som uppmättes samt den avvikande lukt som upplevdes.

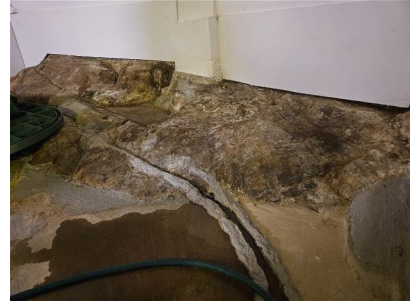
Källarplan / Allmänt

Berg i dagen och spår av fuktinträngning noterades.

Se även text under lämnade upplysningar.
