# Besiktningsprotokoll

Försäkringsbesiktning för Anticimex Säljarförsäkrat

| Fastighetsbeteckning:<br>Körnstorp 1:21 | |
| Fastighetsadress:<br>Poppelstigen 3 | |

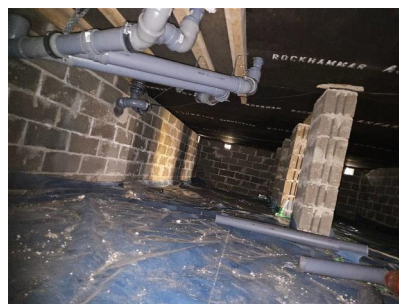
Vid kontroll av konstruktionen i krypgrund uppmättes fuktvärden under kritisk fuktnivå för mikrobiell tillväxt och normal lukt upplevdes.

Golvbjälklaget ovan den uteluftsventilerade krypgrunden riskerar att drabbas av fuktskador på grund av naturlig fuktpåverkan. Detta kan i sin tur leda till mikrobiella skador (angrepp av mikroorganismer) som kan leda till att mikrobiell lukt sprids till boendemiljön.

Det finns risk för mikrobiell tillväxt om den relativa fuktigheten (RF) i den omgivande luften är över 75 %. I furuvirke motsvarar det en fuktkvot (FK) på 17 %.

Fuktkvoten uppmättes till 13 %.

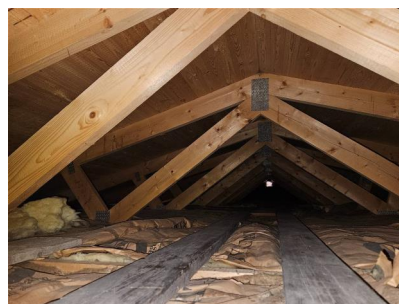
Vid kontroll av vinden uppmättes fuktvärden under kritisk fuktnivå för mikrobiell tillväxt och en normal lukt upplevdes.

Det finns risk för mikrobiell tillväxt om den relativa fuktigheten (RF) i den omgivande luften är över 75 %. I furuvirke motsvarar det en fuktkvot (FK) på 17 %.

Fuktkvoten i underlagstak/takbjälkar uppmättes vid besiktningstillfället till 15 %.

Detta värde varierar dock under året beroende på årstid och utomhusklimat.
