Besiktningssprotokoll

Försäkringsbesiktning för Anticimex Säljarsförsäkrat

Fastighetsbeteckning: Gnesta 24:2	
Fastighetsadress: Ringvägen 20	
Postnummer: 646 35	Ort: Gnesta

Besiktningdatum: 2025-03-11	Protokollnummer: 68886286
Temperatur: 1 °C	Väderlek: Mulet
Tekniker: Urban Pettersson	
E-post: urban.pettersson@anticimex.se	
Kontor: Eskilstuna	
Närvarande: Huset är besiktigt utan säljare eller mäklare närvarande.

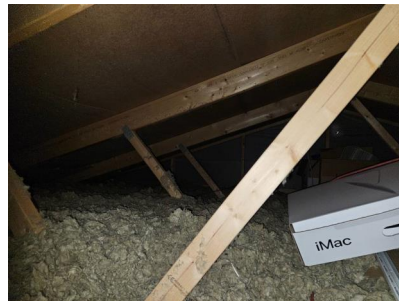
Utvändigt / Vind

Vid kontroll av vinden uppmättes fuktvärden under kritisk fuktnivå för mikrobiell tillväxt och en normal lukt upplevdes.

Det finns risk för mikrobiell tillväxt om den relativa fuktigheten (RF) i den omgivande luften är över 75 %. I furuvirke motsvarar det en fuktkvot (FK) på 17 %.

Fuktkvoten i underlagstak/takbjälkar uppmättes vid besiktningstillfället till 11 %.

Detta värde varierar dock under året beroende på årstid och utomhusklimat.

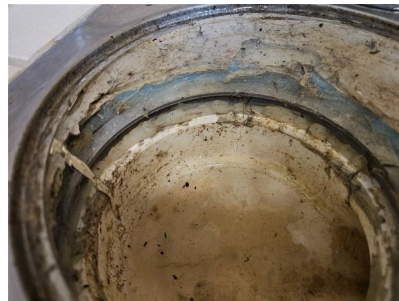
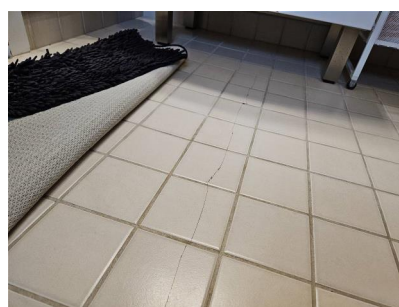
Övre plan / Dusch/Toalett

Vid besiktning av våtrummet på övre plan konstaterades att bakfall förekommer på golv i anslutning till duschzonen. En spricka noterades också i ytskikt på golv, vid fuktindikering i utrymmet noterades dock inga förhöjda fuktindikationer.

Bristfällig golvlutning mot golvbrunn/bakfall i duschzonen. Längsgående spricka finns i golv och tätning med silikon är utförd i golvbrunn/spygatt.

Brister i golvets och/eller tätskiktets lutning samt sprickor medför risk för att vatten tränger in i omkringliggande konstruktioner/utrymmen vilket i sin tur orsakar fuktrelaterade skador. Det medför också ökad risk för att vatten blir stående i golvets lågpunkter, vilket kan orsaka missfärgningar på klinker/fogar samt att "unken" lukt uppstår.

Fuktindikering i utrymmet gav inga förhöjda fuktindikationer.
