Besiktningssprotokoll

Försäkringsbesiktning för Anticimex Säljarsförsäkrat

Fastighetsbeteckning: Heby 5:15	
Fastighetsadress: Bondekeby Ekliden 1	
Postnummer: 646 91	Ort: Gnesta

Besiktningdatum: 2025-03-13	Protokollnummer: 68889241
Temperatur: -1 °C	Väderlek: Klart
Tekniker: Carl Segelborg	
E-post: Carl.segelborg@anticimex.se	
Kontor: Eskilstuna	
Närvarande: Besiktningstekniker: Carl Segelborg Anticimex Sörmland.

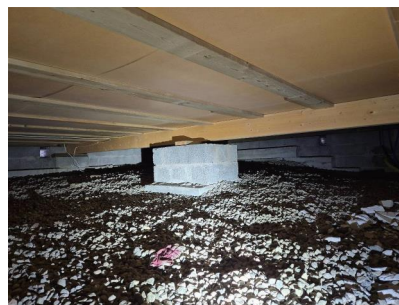
Utvändigt / Krypgrund

Vid kontroll av konstruktionen i krypgrund uppmättes fuktvärden under kritisk fuktnivå för mikrobiell tillväxt och normal lukt upplevdes.

Golvbjälklaget ovan den uteluftsventilerade krypgrunden riskerar att drabbas av fuktskador på grund av naturlig fuktpåverkan. Detta kan i sin tur leda till mikrobiella skador (angrepp av mikroorganismer) som kan leda till att mikrobiell lukt sprids till boendemiljön.

Det finns risk för mikrobiell tillväxt om den relativa fuktigheten (RF) i den omgivande luften är över 75 %. I furuvirke motsvarar det en fuktkvot (FK) på 17 %.

Fuktkvoten uppmättes till 14 %.

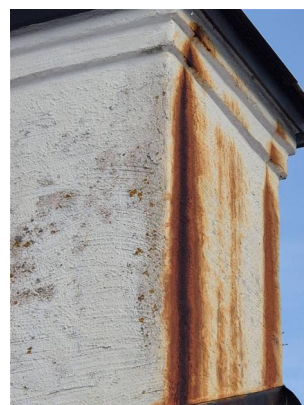
Utvändigt / Skorsten

Missfärgningar finns på skorsten.
Bedöms som en kosmetisk skada.

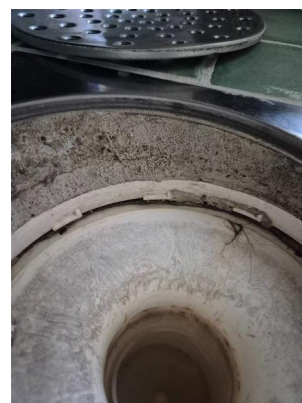
Entréplan / Badrum

Tättskikt är felmonterat i golvbrunnen.

När tättskikt är felmonterat i golvbrunnen innebär det risk för fuktskador. Vatten kan tränga ner i omkringliggande konstruktioner med fuktrelaterade skador som följd.

Normala fuktvärden indikerades mot klinker/kakel.
