Besiktningssprotokoll

Försäkringsbesiktning för Anticimex Säljarsförsäkrat

Fastighetsbeteckning: Frustuna 1:68	
Fastighetsadress: Harvstigen 11	
Postnummer: 646 34	Ort: Gnesta

Besiktningdatum: 2025-03-13	Protokollnummer: 68901544
Temperatur: -3 °C	Väderlek: Halvklart
Tekniker: Carl Segelborg	
E-post: Carl.segelborg@anticimex.se	
Kontor: Eskilstuna	
Närvarande: Säljare medverkade på besiktningen.	
Besiktningstekniker: Carl Segelborg Anticimex Sörmland

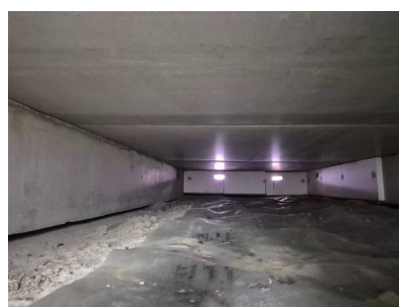
Utvändigt / Krypgrund -betongbjälklag

Inget att notera.

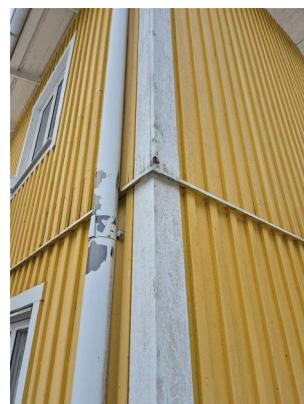
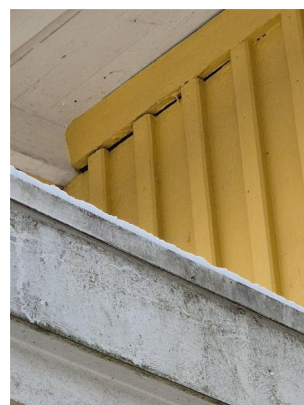
Utvändigt / Fasad

Fasadbeklädnaden har mindre rötskador.

Mindre rötskador finns i fasadpanelen. Dessa bedöms dock inte ha lett till bakomliggande skador.

För att undvika följskador kan rötskadad träpanel bytas ut.

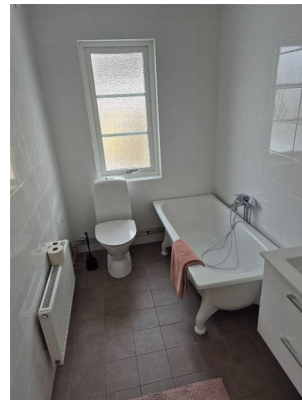
Övre plan / Badrum/Wc

✓ Normala fuktvärden indikerades mot klinker/kakel.

En viss fukt tränger alltid in bakom kakel/klinker via fogarna, detta är helt normalt och innebär inte att tätskiktet/ våtrumisoleringen under kaklet/klinkern är bristfälligt eller ur funktion.

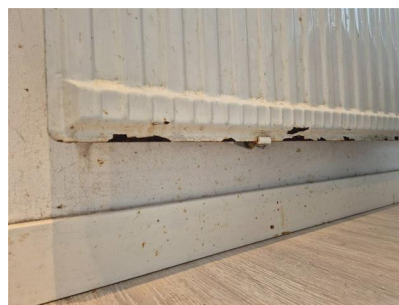
Entréplan / Kök

Rostskador på radiator.

Det förekommer rostskador på radiator vilket ökar risken för läckage.

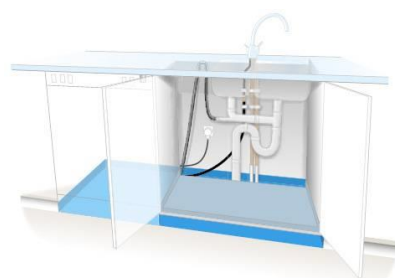
Fuktskydd saknas i diskbänksskåp.

Utan fuktskydd är det svårt att upptäcka läckage från rörledningar. Vatten kan då tränga in i omkringliggande konstruktioner och orsaka fuktskador.

För att upptäcka eventuella läckage, installera ett fuktskydd.

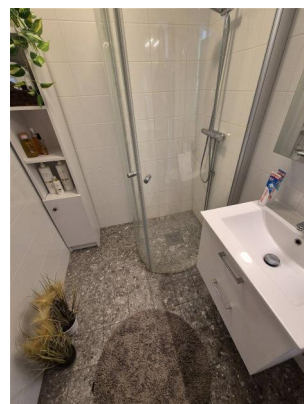
Entréplan / Badrum/Wc

Normala fuktvärden indikerades mot klinker/kakel.

En viss fukt tränger alltid in bakom kakel/klinker via fogarna, detta är helt normalt och innebär inte att tätskiktet/ våtrumsisoleringen under kaklet/klinkern är bristfälligt eller ur funktion.

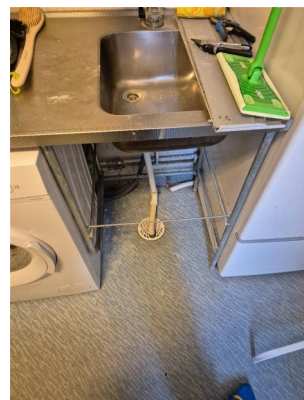
Entréplan / Tvättstuga

- Våtutrymmet har äldre yt-/tätskikt.
-Rör genomföring finns i golv.

Rör genomföringar i golvet medför en ökad risk för att vatten tränger ner i omkringliggande konstruktioner och orsakar fuktskador.

Eftersom funktionen, som innebär att ytskiktet/tätskiktet ska vara vattentätt, kan vara nedsatt finns en ökad risk att vatten tränger igenom ytskiktet/tätskiktet med vattenskador i omkringliggande konstruktioner som följd.

Fuktindikering i utrymmet gav inga förhöjda fuktindikationer.
