Besiktningssprotokoll

Försäkringsbesiktning för Anticimex Säljarsförsäkrat

Fastighetsbeteckning: Älghammar 3:1	
Fastighetsadress: Sörby Berghem 1	
Postnummer: 646 95	Ort: Björnlunda

Besiktningdatum: 2025-03-07	Protokollnummer: 68881574
Temperatur: 10 °C	Väderlek: Sol
Tekniker: Urban Pettersson	
E-post: urban.pettersson@anticimex.se	
Kontor: Eskilstuna	
Närvarande: Huset är besiktigt utan säljare eller mäklare närvarande.

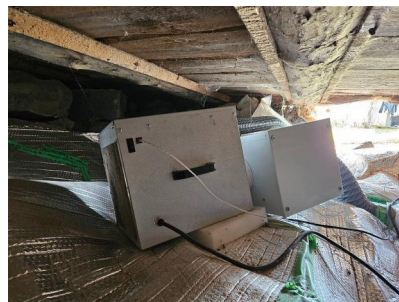
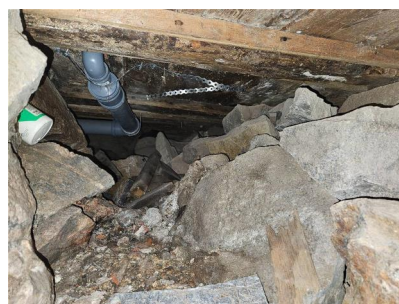
Mindre mängd organiskt material finns på markytan.

Organiskt material kan vid uppfuktning avge en mikrobiell lukt som kan spridas till boendemiljön.

Vid kontroll av konstruktionen i krypgrund uppmättes fuktvärden under kritisk fuktnivå för mikrobiell tillväxt och normal lukt upplevdes.

Det finns risk för mikrobiell tillväxt om den relativa fuktigheten (RF) i den omgivande luften är över 75 %. I furuvirke motsvarar det en fuktkvot (FK) på 17 %.

Fuktkvoten uppmättes till 13 %.

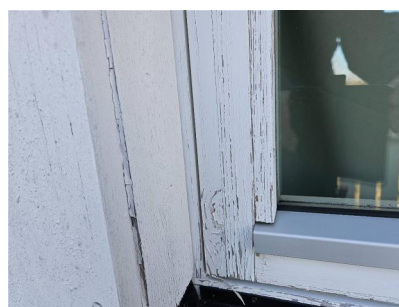
Torrspäckor finns på fönster.

Dessa bedöms inte ha lett till bakomliggande skador.

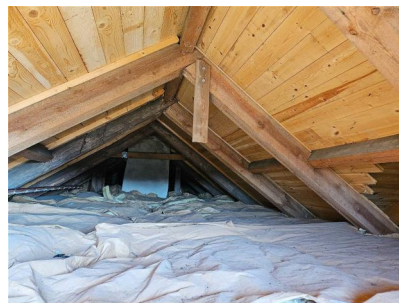
- Vid kontroll av vinden uppmättes fuktvärden under kritisk fuktnivå för mikrobiell tillväxt och en normal lukt upplevdes.

Det finns risk för mikrobiell tillväxt om den relativa fuktigheten (RF) i den omgivande luften är över 75 %. I furuvirke motsvarar det en fuktkvot (FK) på 17 %.

Fuktkvoten i underlagstak/takbjälkar uppmättes vid besiktningstillfället till 10 %.

Observera att vinden enbart är besiktigad från lucka då landgångar saknas ovan isoleringen.

Vi rekommenderar att landgångar installeras och att en kompletterande besiktning av vinden därefter utförs.

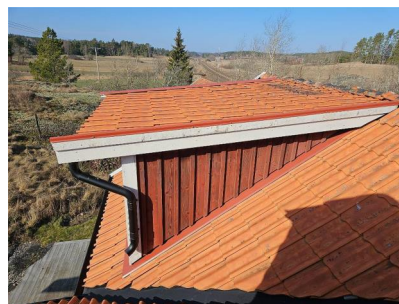
- Låglutande tak på takkupa har fel taktäckning.

Taktäckningen av takpannor är inte anpassad till taklutningen. Risk finns för läckage med fuktskador som följd.
