Besiktningssprotokoll

Försäkringsbesiktning för Anticimex Säljarsförsäkrat

Fastighetsbeteckning: Lilla Hammarbosäter 1:21	
Fastighetsadress: Dalvägen 16	
Postnummer: 647 92	Ort: Mariefred

Besiktningdatum: 2025-03-14	Protokollnummer: 68888872
Temperatur: -1 °C	Väderlek: Sol
Tekniker: Urban Pettersson	
E-post: urban.pettersson@anticimex.se	
Kontor: Eskilstuna	
Närvarande: Maria & Tommy Karlsson, säljare.

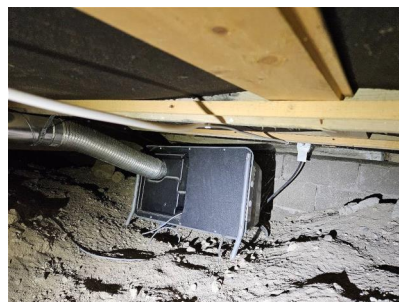
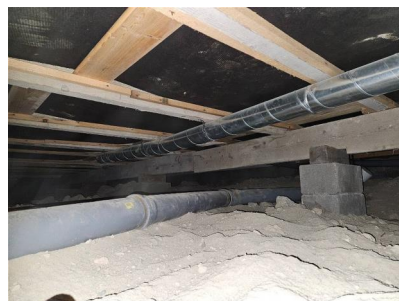
Utvändigt / Krypgrund

Krypgrund med installerad avfuktare.

I husets krypgrund finns en krypgrundsavfuktare installerad. Syftet med denna installation är att genom avfuktning hålla fuktigheten i krypgrunden på en så låg nivå att ingen tillväxt av mikroorganismer är möjlig. För att detta ska fungera är det viktigt att installationen servas årligen med bland annat filterbyte och kontroll av inställningar så att fuktigheten inte stiger.

Vid kontroll av konstruktionen i krypgrund uppmättes fuktvärden under kritisk fuktnivå för mikrobiell tillväxt och normal lukt upplevdes.

Det finns risk för mikrobiell tillväxt om den relativa fuktigheten (RF) i den omgivande luften är över 75 %. I furuvirke motsvarar det en fuktkvot (FK) på 17 %.

Fuktkvoten uppmättes till 14 %.

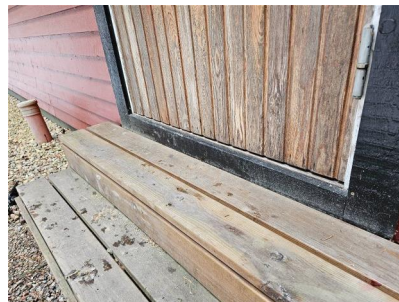
Utvändigt / Dörrar

Tröskelbleck saknas under entrédörren.

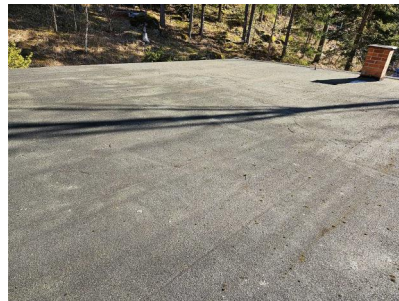
Utvändigt / Tak

Viss mosspåväxt finns på takappen.

Observera att taket är besiktigt 2025-03-17 då taket var snötäckt vid besiktningen 2025-03-14.

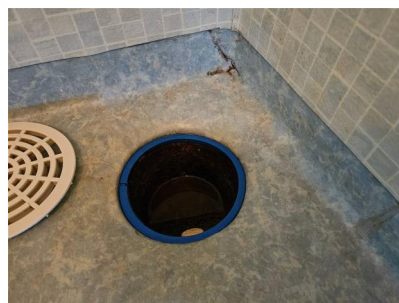
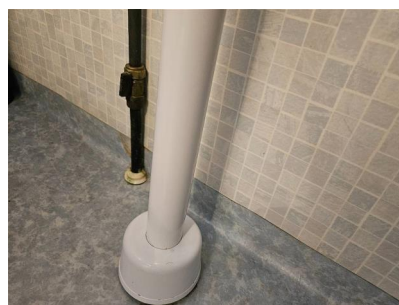
Entréplan / Dusch/Toalett

I våtrummet konstaterades att golvbrunnen av gjutjärn ej blev utbytt vid renovering. Golvbrunnen är också placerad för nära vägg. Vid fuktindikering i utrymmet noterades ingen förhöjd fuktindikation.

Golvbrunnen av gjutjärn är placerad för nära vägg och är ej utbytt i samband med renoveringen. Rör genomföring finns i golv.

Då golvbrunnen är placerad för nära vägg och ej utbytt finns en ökad risk att tätskiktet inte har kunnat anslutas på rätt sätt, vilket kan leda till fuktskador.

Rör genomföringar i golvet medför en ökad risk för att vatten tränger ner i omkringliggande konstruktioner och orsakar fuktskador.

Fuktindikering i utrymmet gav inga förhöjda fuktindikationer.
