# Besiktningssprotokoll

Försäkringsbesiktning för Anticimex Säljarsförsäkrat

Fastighetsbeteckning: Norra Husby 1:244	
Fastighetsadress: Odens Hage 9	
Postnummer: 619 71	Ort: Vagnhärad

Besiktningdatum: 2025-03-24	Protokollnummer: 68909188
Temperatur: 5 °C	Väderlek: Sol
Tekniker: Urban Pettersson	
E-post: urban.pettersson@anticimex.se	
Kontor: Eskilstuna	
Närvarande: Christer Berglund, säljarrepresentant samt Emma Blom, mäklare.

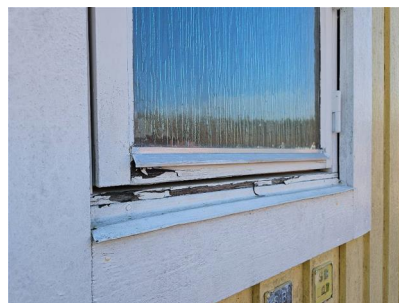
Torrspäckor finns på badrumsfönster.

Dessa bedöms inte ha lett till bakomliggande skador.

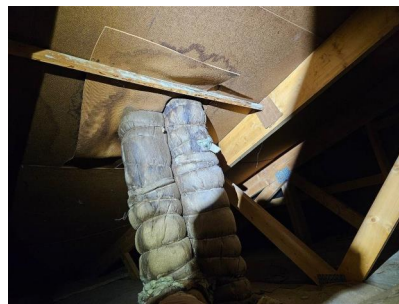
- ✎ Fläckar/missfärgningar finns runt rörgenomföring, dessa fuktindikerades utan anmärkning.

Vid kontroll av vinden uppmättes fuktvärden under kritisk fuktnivå för mikrobiell tillväxt och en normal lukt upplevdes.

Fuktkvoten i underlagstak/takbjälkar uppmättes vid besiktningstillfället till 10 %.

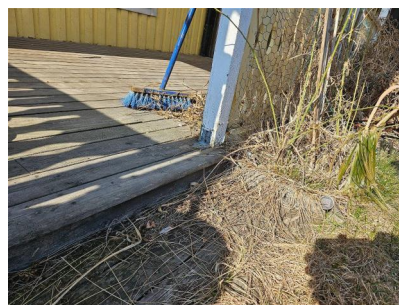
- ⚠ Altanen står i anslutning till mark.

Träkonstruktioner som står i anslutning till mark löper större risk att drabbas av fukt/rötskador.
