Besiktningssprotokoll

Försäkringsbesiktning för Anticimex Säljarsförsäkrat

Fastighetsbeteckning: Södra Husby 5:73	
Fastighetsadress: Albanoplan 32	
Postnummer: 619 72	Ort: Vagnhärad

Besiktningdatum: 2025-03-31	Protokollnummer: 68925315
Temperatur: 10 °C	Väderlek: Halvklart
Tekniker: Urban Pettersson	
E-post: urban.pettersson@anticimex.se	
Kontor: Eskilstuna	
Närvarande: Ivar Fridlund och Christina Nygard. säljare.

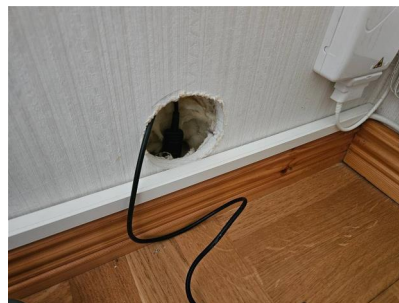
Entréplan / Allmänt

Vid kontroll av väggsyllar uppmättes fuktvärden under kritisk nivå för mikrobiell tillväxt och normal lukt upplevdes.

Det finns risk för mikrobiell tillväxt om den relativa fuktigheten (RF) i den omgivande luften är över 75 %. I furuvirke motsvarar det en fuktkvot (FK) på 17 %.

Fuktkvoten uppmättes till 10 %.

Trädetaljer i kontakt med betongplatta riskerar på grund av naturlig fuktpåverkan att drabbas av fuktskador.
