# Besiktningsprotokoll

## Försäkringsbesiktning för Anticimex Säljarförsäkrat

| Fastighetsadress:<br>Orionvägen 4 | |

| Besiktningsdatum:<br>2025-04-04 | Protokollnummer:<br>68943326 |

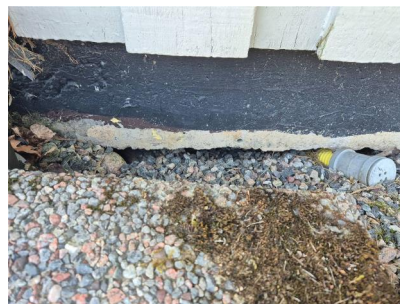
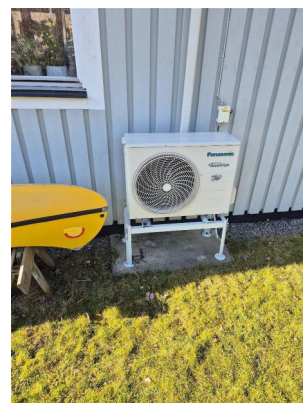
Marken har sjunkit runt grunden på fastigheten.

Detta innebär en ökad fuktbelastning mot kryppgrunden vilket i sin tur kan orsaka fuktskador i huset.

Kondensvatten från luftvärmepumpens utedel leds inte bort från husgrunden.

Detta medför ökad risk för att vatten tränger in i anslutande konstruktioner, vilket i sin tur kan leda till fuktrelaterade skador. Observera att besiktning av byggnadens värmesystem eller värmepumpen inte har ingått i uppdraget.

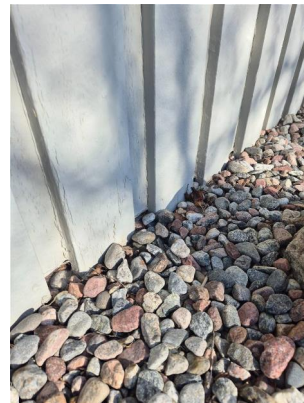
Fasadpanelen är i behov av viss målning, samt att träpanelen avslutas för nära mark vilket ökar risken för rötskador i fasaden.

Fasadbeklädnad och träkonstruktioner där målningsbehov finns riskerar att få fukt- och rötskador på grund av sämre vattenavvisande förmåga. För att öka livslängden på fasadbeklädnaden rekommenderas målning och underhåll.

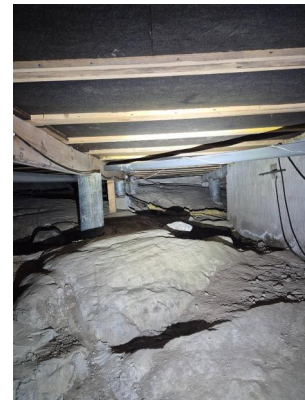
Vid kontroll av krypgrunden upplevdes mikrobiell lukt.

Trots att fuktmätningen gav fuktvärden under kritisk fuktnivå känns en mikrobiell lukt i grunden. Uteluftsventilerade krypgrunder med bjälklag av organiskt material har ofta fuktskador på grund av naturlig fuktpåverkan. Lukten som känns i krypgrunden kan också spridas till boendemiljön.

Det finns risk för mikrobiell tillväxt om den relativa fuktigheten (RF) i den omgivande luften är över 75 %. I furuvirke motsvarar det en fuktkvot (FK) på 17 %.

Fuktkvoten uppmättes till 16 %.

Jag rekommenderar en fördjupad undersökning för att bedöma orsak och omfattning.

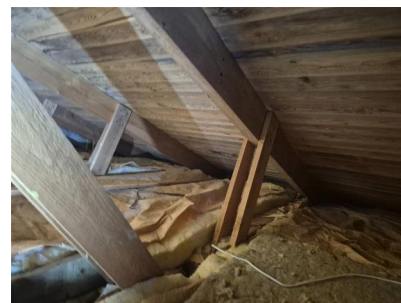
Vid kontroll av vinden uppmättes fuktvärden under kritisk fuktnivå för mikrobiell tillväxt och en normal lukt upplevdes.

Fuktkvoten i underlagstak/takbjälkar uppmättes till 8%.

Förekommer mindre mängd mikrobiell påväxt.

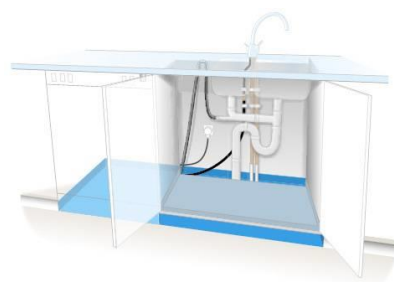
Fuktskydd saknas i diskbänksskåp.

Utan fuktskydd är det svårt att upptäcka läckage från rörledningar. Vatten kan då tränga in i omkringliggande konstruktioner och orsaka fuktskador.

För att upptäcka eventuella läckage, installera ett fuktskydd.

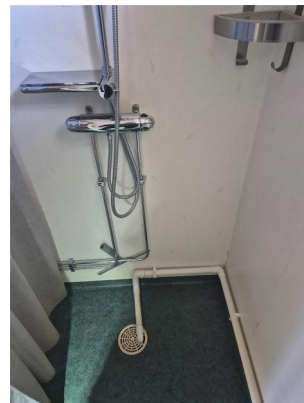
Våtutrymmet har äldre yt-/tätskikt.

Eftersom funktionen, som innebär att ytskiktet/tätskiktet ska vara vattentätt, kan vara nedsatt finns en ökad risk att vatten tränger igenom ytskiktet/tätskiktet med vattenskador i omkringliggande konstruktioner som följd.

Fuktindikering i utrymmet gav inga förhöjda fuktindikationer.

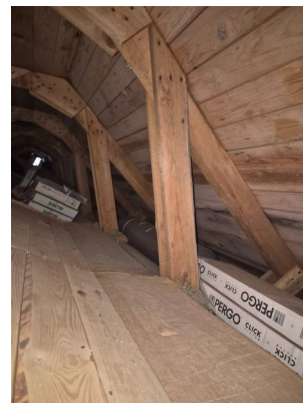
Vid kontroll av vinden har fuktvärden under kritisk fuktnivå för mikrobiell tillväxt uppmätts, dock finns mikrobiell påväxt på underlagstak.

Fuktkvoten i underlagstak/takbjälkar uppmättes till 8 %.

Den upptäckta mikrobiella påväxten på underlagstaket är ett tecken på att vinden har tillförts eller tillförs fukt inifrån garaget. Observera att besiktning av garagets ventilationssystem inte har ingått i uppdraget.

För att komma tillrätta med detta kan fukttillförseln inifrån garaget behöva minskas. Det kan göras genom att ventilationen i garaget förbättras samt att eventuella otätheter i vindsbjälklaget (tak-/väggvinklar, taklucka med mera) tätas. Läs Anticimex faktablad om ouppvärmda vindsutrymmen för tips och råd.

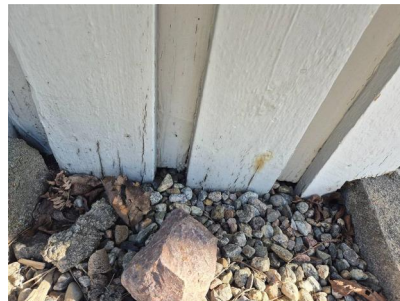
Fasadpanelen är i behov av viss målning, samt att träpanelen avslutas för nära mark vilket ökar risken för rötskador i fasaden.

Fasadbeklädnad och träkonstruktioner där målningsbehov finns riskerar att få fukt- och rötskador på grund av sämre vattenavvisande förmåga. För att öka livslängden på fasadbeklädnaden rekommenderas målning och underhåll.
