# Besiktningsprotokoll

Försäkringsbesiktning för Anticimex Säljarförsäkrat

| Fastighetsadress:<br>Liljas Backar 14 | |

| Besiktningsdatum:<br>2025-04-10 | Protokollnummer:<br>68952676 |

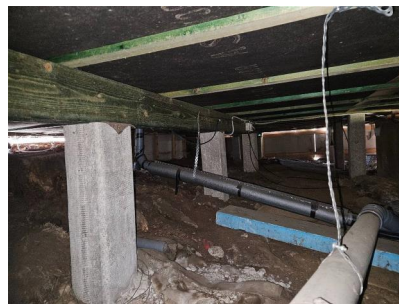
Träskyddsbehandlat virke förekommer i bjälklagskonstruktionen.

Golvbjälklaget ovan den uteluftsventilerade plintgrunden riskerar att drabbas av fuktskador på grund av naturlig fuktpåverkan. Detta kan i sin tur leda till mikrobiella skador (angrepp av mikroorganismer) som kan leda till att mikrobiell lukt sprids till boendemiljön. Träskyddsbehandlat virke kan vid uppfuktning avge en kemisk/avvikande lukt.

Vid kontroll av konstruktionen i plintgrunden uppmättes fuktvärden under kritisk fuktnivå för mikrobiell tillväxt och normal lukt upplevdes.

Det finns risk för mikrobiell tillväxt om den relativa fuktigheten (RF) i den omgivande luften är över 75 %. I furuvirke motsvarar det en fuktkvot (FK) på 17 %. Fuktkvoten uppmättes till 10 %.

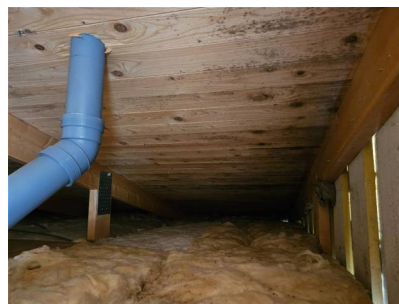
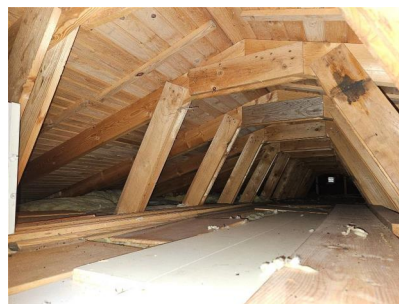
Vid besiktning av vinden konstaterades att mikrobiell påväxt finns i underlagstaket. Fuktvärden under kritisk nivå för mikrobiell påväxt uppmättes i takkonstruktionen och min bedömning är att detta är äldre angrepp. Detta bör ändå fortsättningsvis hållas under uppsikt.

Vid kontroll av vinden har fuktvärden under kritisk fuktnivå för mikrobiell tillväxt uppmätts, dock finns mikrobiell påväxt på underlagstak.

Den upptäckta mikrobiella påväxten på underlagstaket är ett tecken på att vinden har tillförts eller tillförs fukt inifrån bostaden. Observera att besiktning av bostadens ventilationssystem inte har ingått i uppdraget. För att komma tillrätta med detta kan fukttillförseln inifrån bostaden behöva minskas. Det kan göras genom att ventilationen i bostaden förbättras samt att eventuella otätheter i vindsbjälklaget (tak-/väggvinklar, taklucka med mera) tätas. Läs Anticimex faktablad om ouppvärmda vindsutrymmen för tips och råd.

Det finns risk för mikrobiell tillväxt om den relativa fuktigheten (RF) i den omgivande luften är över 75 %. I furuvirke motsvarar det en fuktkvot (FK) på 17 %.

Fuktkvoten i underlagstak/takbjälkar uppmättes till 9 %.

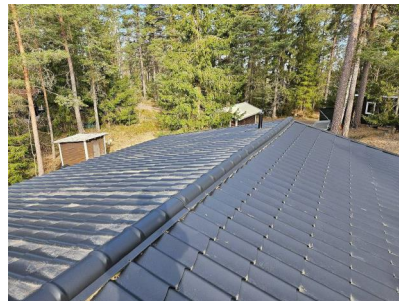
Inget att notera.
