# Besiktningsprotokoll

Försäkringsbesiktning för Anticimex Säljarförsäkrat

| Fastighetsadress:<br>Hökebergsvägen 1 | |

| Besiktningsdatum:<br>2025-04-28 | Protokollnummer:<br>68975725 |

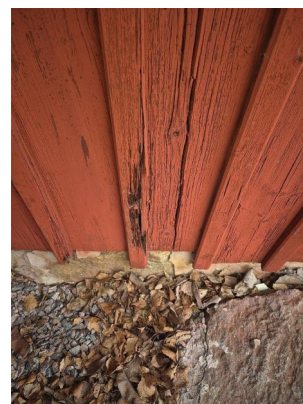
#### Utvändigt / Fasad

Enstaka panelbrädor har mindre rötskador.  
Fasadpanelen är i behov av målning/underhåll.

Fasadbeklädnad och träkonstruktioner där målningsbehov finns riskerar att få fukt- och rötskador på grund av sämre vattenavvisande förmåga. För att öka livslängden på fasadbeklädnaden rekommenderas målning och underhåll. I samband med ommålning rekommenderas att de rötskadade panelbrädorna byts ut.

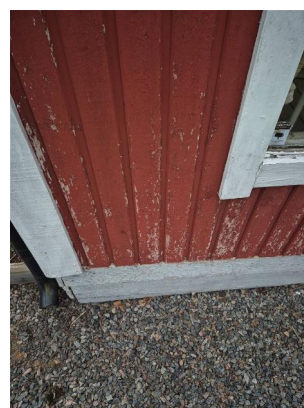
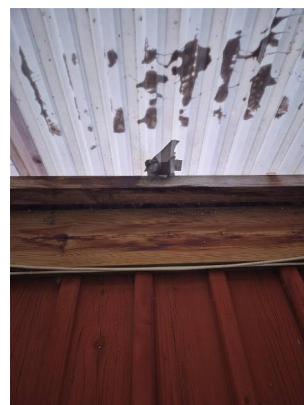
### Utvändigt / Uterum

- Fasadpanelen är i behov av målning/underhåll.
- Fönster är i behov av målning/underhåll.
- Taket är trasigt.

Fasadbeklädnad och träkonstruktioner där målningsbehov finns riskerar att få fukt- och rötskador på grund av sämre vattenavvisande förmåga. För att öka livslängden på fasadbeklädnaden rekommenderas målning och underhåll.

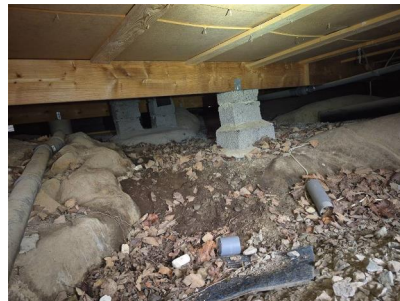
### Utvändigt / Kryp/plintgrund

Organiskt material finns i utrymmet.

Vid kontroll av konstruktionen i krypgrund uppmättes fuktvärden under kritisk fuktnivå för mikrobiell tillväxt och normal lukt upplevdes.

Golvbjälklaget ovan den uteluftsventilerade krypgrunden riskerar att drabbas av fuktskador på grund av naturlig fuktpåverkan. Detta kan i sin tur leda till mikrobiella skador (angrepp av mikroorganismer) som kan leda till att mikrobiell lukt sprids till boendemiljön.

Fuktkvoten uppmättes till 12%.

När man har organiskt material i en fuktig miljö finns en ökad risk för mikrobiell tillväxt (angrepp av mikroorganismer). Detta kan i sin tur leda till att mikrobiell lukt sprids till boendemiljön.

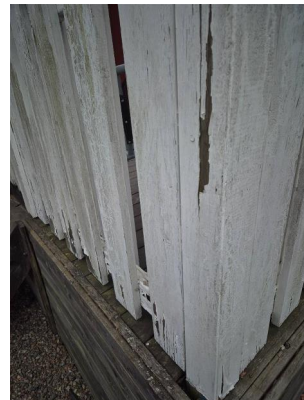
### Utvändigt / Altan

Altanräcke och träkonstruktioner är i behov av målning/underhåll.

Altanräcke och träkonstruktioner där målningsbehov finns riskerar att få fukt- och rötskador på grund av sämre vattenavvisande förmåga.

Vi rekommenderar att du utför målning/underhåll av altan.

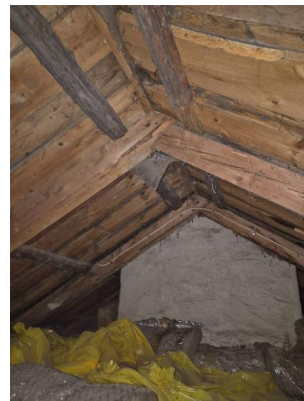
### Utvändigt / Vind

Vid kontroll av vinden uppmättes fuktvärden under kritisk fuktnivå för mikrobiell tillväxt och en normal lukt upplevdes.

Fuktkvoten i underlagstak/takbjälkar uppmättes till 10 %.

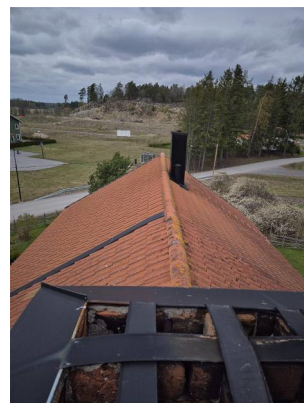
### Utvändigt / Tak

Vid kontroll av yttertakets upptäcktes ett antal spruckna och trasiga takpannor. Det är viktigt att dessa ersätts snarast, då skadade takpannor kan leda till fuktrinträngning och därmed risk för allvarigare skador på takkonstruktionen över tid.

Enstaka takpannor är skadade.

Samt bristfälligt lagning av takavattning.

Då det förekommer skadade/spruckna takpannor finns det risk för fuktskador på underliggande konstruktioner.

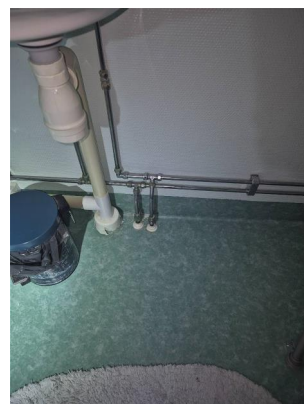
### Övre plan / Badrum/Wc

Rör genomföring finns i golv.

Rör genomföringar i golvet medför en ökad risk för att vatten tränger ner i omkringliggande konstruktioner och orsakar fuktskador.

-----  
Fuktindikering i utrymmet gav inga förhöjda fuktindikationer.

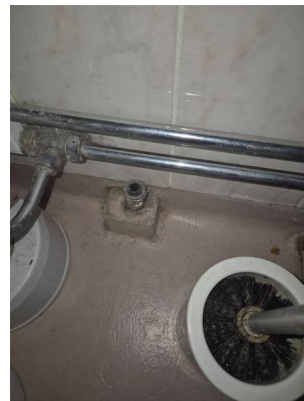
### Entréplan / Badrum/Wc

- Våtutrymmet har äldre yt-/tätskikt.
- Rör genomföring finns i golv.
- Golvlutning.

Eftersom funktionen, som innebär att ytskiktet/tätskiktet ska vara vattentätt, kan vara nedsatt finns en ökad risk att vatten tränger igenom ytskiktet/tätskiktet med vattenskador i omkringliggande konstruktioner som följd.

-----  
Fuktindikering i utrymmet gav inga förhöjda fuktindikationer.

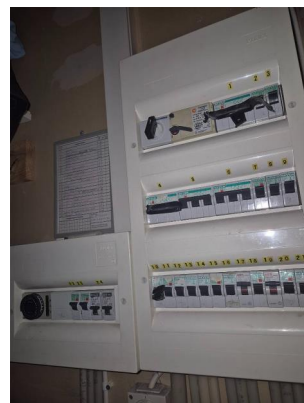
### Entréplan / Pannrum

El-centralen har jordfelsbrytare.

Jordfelsbrytare finns installerad vid elcentralen.

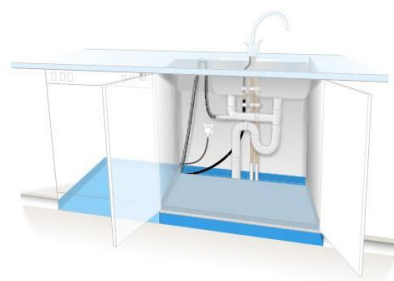
### Entréplan / Kök

Fuktskydd saknas i diskbänksskåp.

Utan fuktskydd är det svårt att upptäcka läckage från rörledningar. Vatten kan då tränga in i omkringliggande konstruktioner och orsaka fuktskador.

För att upptäcka eventuella läckage, installera ett fuktskydd.

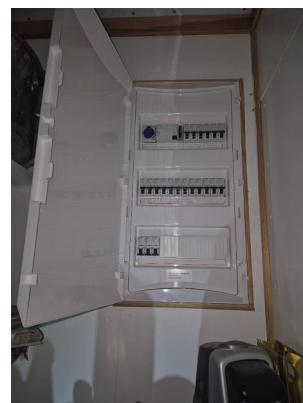
### Entréplan / Skafferiet

El-centralen har jordfelsbrytare.

Jordfelsbrytare finns installerad vid elcentralen.
