Besiktningssprotokoll

Försäkringsbesiktning för Anticimex Säljarsförsäkrat

Fastighetsbeteckning: Körnstorp 1:27	
Fastighetsadress: Stamvägen 20	
Postnummer: 647 92	Ort: Mariefred

Besiktningdatum: 2025-03-18	Protokollnummer: 68889222
Temperatur: 12 °C	Väderlek: Klart
Tekniker: Urban Pettersson	
E-post: urban.pettersson@anticimex.se	
Kontor: Eskilstuna	
Närvarande: Daniel Stolt, säljare.

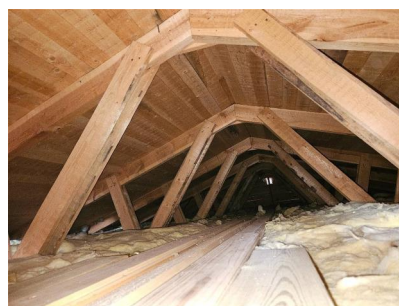
Utvändigt / Vind

Vid kontroll av vinden uppmättes fuktvärden under kritisk fuktnivå för mikrobiell tillväxt och en normal lukt upplevdes.

Det finns risk för mikrobiell tillväxt om den relativa fuktigheten (RF) i den omgivande luften är över 75 %. I furuvirke motsvarar det en fuktkvot (FK) på 17 %.

Fuktkvoten i underlagstak/takbjälkar uppmättes vid besiktningstillfället till 12 %.

Detta värde varierar dock under året beroende på årstid och utomhusklimat.

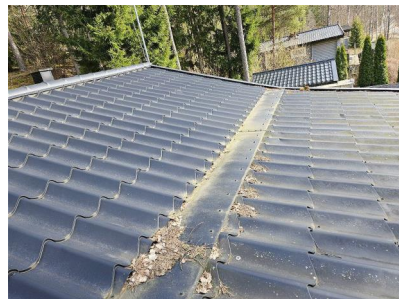
Utvändigt / Tak

Inget att notera

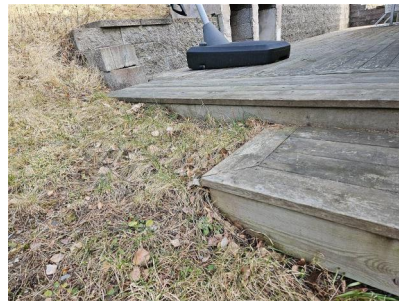
Utvändigt / Altan

Altandäcket ligger delvis i anslutning till mark.

Träkonstruktioner som står i anslutning till mark löper större risk att drabbas av fukt/rötskador.
