# Besiktningsprotokoll

Försäkringsbesiktning för Anticimex Säljarförsäkrat

| Fastighetsadress:<br>Björkvägen 17 | |

| Besiktningsdatum:<br>2025-03-31 | Protokollnummer:<br>68907425 |

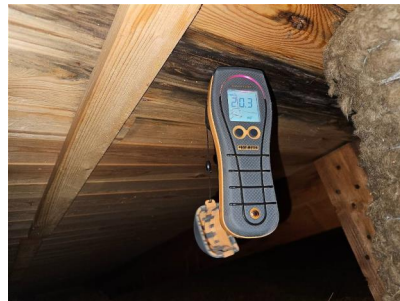
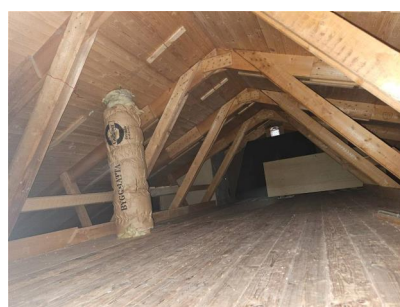
### Utvändigt / Vind

Vid besiktning av vinden noterades en lokal fuktfläck med förhöjd fuktindikation. Vad som är orsaken till detta bör utredas vidare och åtgärdas så att vidare följdskador ej uppstår. Fuktfläcken är lokal och övriga delar av vinden ser ut att vara i ett allmänt gott skick. Yttertak och underlagspapp är äldre och detta bör utredas samtidigt.

Underlagstaket har lokalt fuktfläckar med förhöjd fuktindikation.

För att reda ut orsaken till samt omfattningen av de fuktfläckar som noterades rekommenderas att en fördjupad undersökning av yttertak och vind genomförs.

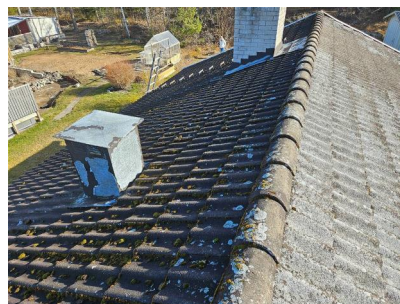
### Utvändigt / Tak

Yttertaget är äldre och mosspåväxt finns på takpannor.

Se text: Utvändigt/vind.

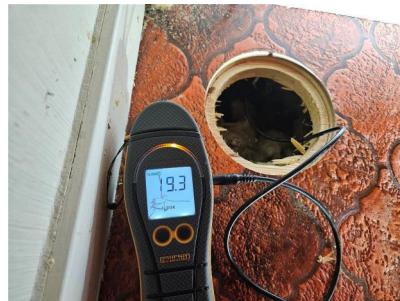
### Källarplan / Allmänt

Grundläggningen består av en betongplatta på mark utan underliggande isolering och med ett uppreglat isolerat golv dikt an betongen samt påreglade källarytterväggar i trapphus/svale och gillestuga. Denna konstruktion får ofta skador på grund av naturlig fuktvandring.

Vid kontroll av konstruktion i trapphus/svale uppmättes fuktvärden över kritisk nivå för mikrobiell tillväxt men normal lukt upplevdes.

Det finns risk för mikrobiell tillväxt om den relativa fuktigheten (RF) i den omgivande luften är över 75 %. I furuvirke motsvarar det en fuktkvot (FK) på 17 %.

Fuktkvoten uppmättes till 19 %.

Utvändigt fuktskydd är äldre än 20 år.

Eftersom källarens utvändiga fuktskydd (dagvattenssystem, dräneringssystem samt källarytterväggarnas utvändiga fuktskydd) är äldre än 20 år, vilket betraktas som dessa delars genomsnittliga tekniska livslängd, så kan systemet ha nedsatt funktion. Detta ökar risken för invändiga fuktskador i källaren.

Några synliga tecken på fuktgenomslag kunde dock ej noteras.

Vi rekommenderar en fördjupad undersökning för att bedöma orsak och omfattning. Det är viktigt att tänka på att denna rekommendation om fördjupad undersökning gäller hela källarplanet där dessa konstruktioner förekommer.

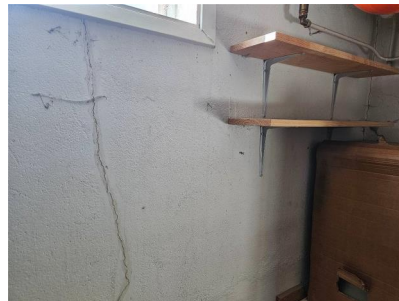
### Källarplan / Förråd

Sprickor finns på väggar.

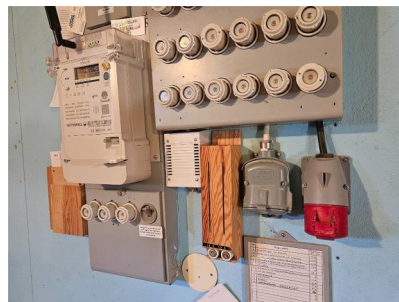
### Källarplan / Verkstad

3-fasuttag i metall finns.

Denna typ av uttag tillverkas inte längre då de anses medföra en stor risk för personskada.

Kontakta en elektriker för kontroll och åtgärd.

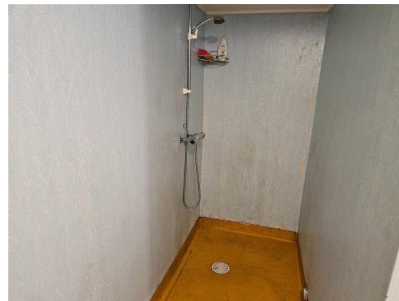
### Källarplan / Tvättstuga/dusch/bastu

Våtutrymmet har äldre yt-/tätskikt samt äldre gjutjärnsbrunn. Golvmatta har bitvis släppt från underlaget.

Då funktionen, som innebär att ytskiktet/tätskiktet ska vara vattentätt, kan vara nedsatt finns en ökad risk att vatten tränger igenom ytskiktet/tätskiktet med vattenskador i omkringliggande konstruktioner som följd.

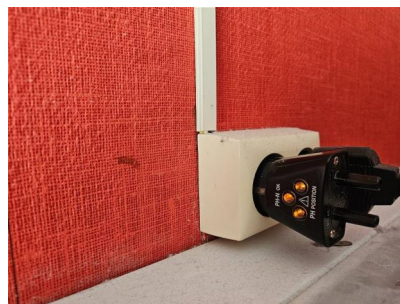
### Entréplan / Badrum/Wc

Ojordat vägguttag finns i våtrummet.  
Kontakta en elektriker för kontroll och åtgärd.

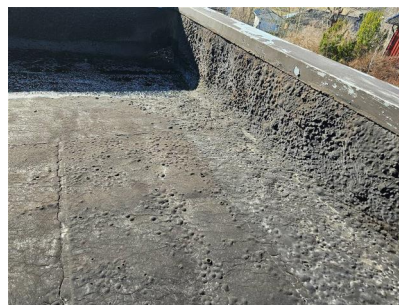
#### Utvändigt / Tak

Takpappen är äldre och blåsor förekommer. Lokalt bakfall förekommer.

Tätskiktet på ett platt/låglutande tak har enligt vår bedömning en begränsad livslängd. Eftersom takpappen är äldre har det ett minskat motstånd mot vattengenomträngning. Detta i sin tur kan leda till att takkonstruktionen drabbas av fuktskador. Lokala bakfall förstärker denna risk.
