# Besiktningsprotokoll

Försäkringsbesiktning för Anticimex Säljarförsäkrat

| Fastighetsadress:<br>Västra Storgatan 34 | |

| Besiktningsdatum:<br>2025-04-14 | Protokollnummer:<br>68964834 |

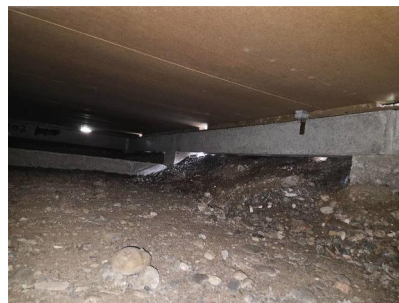
Otätheter förekommer mot grundmur och ångspärr saknas på markytan. Träskyddsbehandlat virke finns i trossbottenkonstruktionen.

Vid kontroll av konstruktionen i krypgrund uppmättes fuktvärden under kritisk fuktnivå för mikrobiell tillväxt och normal lukt upplevdes.

Golvbjälklaget ovan den uteluftsventilerade krypgrunden riskerar att drabbas av fuktskador på grund av naturlig fuktpåverkan. Detta kan i sin tur leda till mikrobiella skador (angrepp av mikroorganismer) som kan leda till att mikrobiell lukt sprids till boendemiljön.

Det finns risk för mikrobiell tillväxt om den relativa fuktigheten (RF) i den omgivande luften är över 75 %. I furuvirke motsvarar det en fuktkvot (FK) på 17 %.

Fuktkvoten uppmättes till 14 %.

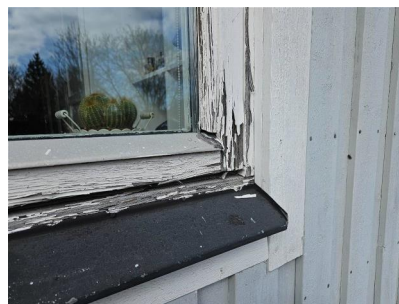
Fönster har färgsläpp och torrsprickor.

Fönsterbågar och fönsterkarmar där målningsbehov finns riskerar att få fukt- och rötskador på grund av sämre vattenavvisande förmåga.

För att öka livslängden på fönster rekommenderas målning och underhåll.

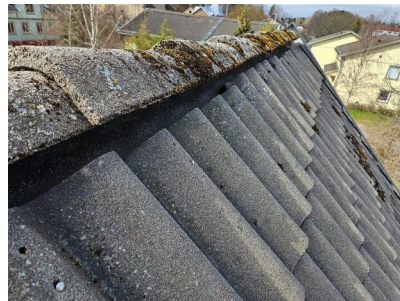
Yttertaket är äldre och otätheter förekommer vidnockpannor.

Takpannor och plåtdetaljer har enligt vår bedömning en begränsad livslängd. Eftersom husets taktäckning är äldre har det ett minskat motstånd mot vatteninträngning. Detta i sin tur kan leda till fuktskador på träläkt och vidare ner i underliggande konstruktioner. Otätheter vidnockpannor förstärker denna risk.

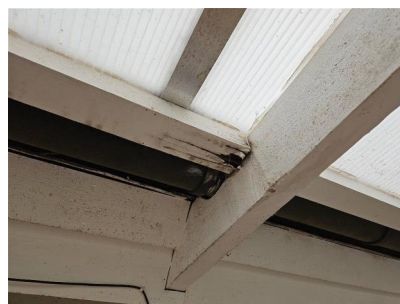
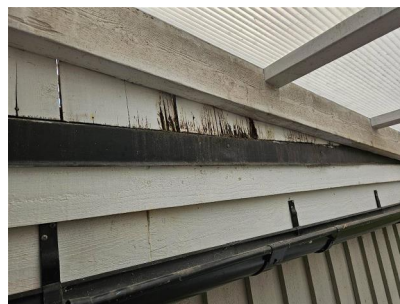
På altan/uterum (äldre delen) noterades vissa brister som bör ses över och åtgärdas av en fackman för att förhindra vidare skador. Bland annat noterades rötskador i takkonstruktionen samt fasadpanel och taket svackar/hänger bitvis.

Rötskador finns i läkt samt fasadpanelen/takkonstruktionen. Taket svackar bitvis och konstruktionen står bitvis i anslutning till mark.

Min rekommendation är att en fackman kontaktas för en kontroll samt för ett åtgärdsförslag.

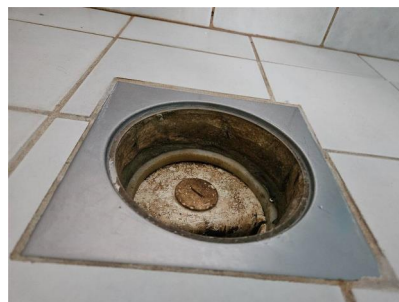
Inbyggd spolcistern till toalett saknar skvallerrör/läckageindikator.

Utan skvallerrör eller läckageindikator finns risk att eventuellt läckage inte upptäcks, vilket kan leda till fuktskador i omkringliggande konstruktioner.

Golvbrunnens ovkant ligger inte i samma nivå som tätskiktet.

Risk finns att det nya tätskiktet inte har kunnat anslutas till golvbrunnen på ett riktigt sätt, vilket kan leda till fuktskador i omkringliggande konstruktioner.

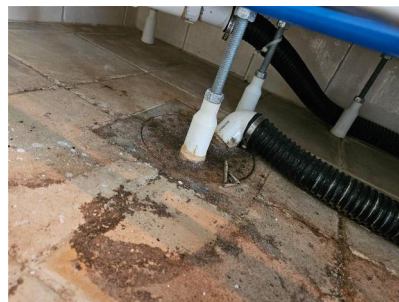
Inbyggd spolcistern till toalett saknar skvallerrör/läckageindikator.

Utan skvallerrör eller läckageindikator finns risk att eventuellt läckage inte upptäcks, vilket kan leda till fuktskador i omkringliggande konstruktioner.

Golvbrunnen under badkar är inte besiktningsbar.

För att kunna kontrollera och bedöma golvbrunnen måste den vara tillgänglig och rengjord.

Vi rekommenderar en kompletterande besiktning när golvbrunnen är tillgänglig och rengjord.
