# Besiktningsprotokoll

Försäkringsbesiktning för Anticimex Säljarförsäkrat

| Fastighetsadress:<br>Norra Sundsvägen 90 | |

| Besiktningsdatum:<br>2025-05-22 | Protokollnummer:<br>69011877 |

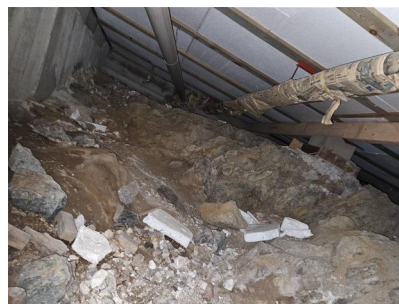
Organiskt material finns på markytan och träskyddsbehandlat virke förekommer i bjälklagskonstruktionen.

Golvbjälklaget ovan den uteluftsventilerade krypgrunden riskerar att drabbas av fuktskador på grund av naturlig fuktpåverkan. Detta kan i sin tur leda till mikrobiella skador (angrepp av mikroorganismer) som kan leda till att mikrobiell lukt sprids till boendemiljön. Träskyddsbehandlat virke kan vid uppfuktning avge en kemisk lukt.

Vid kontroll av konstruktionen i krypgrund uppmättes fuktvärden under kritisk fuktnivå för mikrobiell tillväxt och normal lukt upplevdes.

Fuktkvoten uppmättes till 14 %.

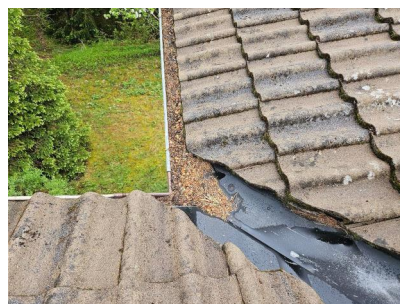
Hängrännor/rännalar är bitvis skräpfyllda.

Då hängrännor/rännalar är fulla med skräp finns risk för fuktskador på fasad och sockel då vatten kan svämma över.

För att förhindra översvämning rekommenderas rensning.

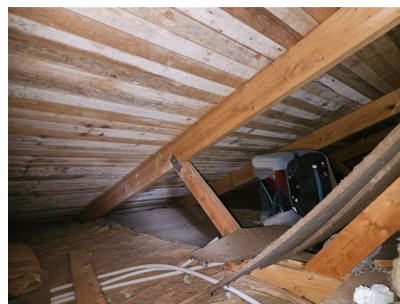
Vid kontroll av vinden har fuktvärden under kritisk fuktnivå för mikrobiell tillväxt uppmätts, dock finns mikrobiell påväxt på underlagstak.

Den upptäckta mikrobiella påväxten på underlagstaket är ett tecken på att vinden har tillförts eller tillförs fukt inifrån bostaden. Observera att besiktning av bostadens ventilationssystem inte har ingått i uppdraget. För att komma tillrätta med detta kan fukttillförseln inifrån bostaden behöva minskas. Det kan göras genom att ventilationen i bostaden förbättras samt att eventuella otätheter i vindsbjälklaget (tak-/väggvinklar, taklucka med mera) tätas. Läs Anticimex faktablad om oppvärmda vindsutrymmen för tips och råd.

Fuktkvoten i underlagstak/takbjälkar uppmättes till 10 %.

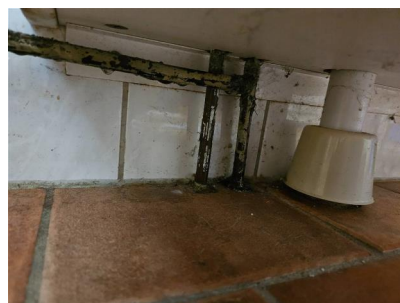
Rör genomföring finns i golv.

Rör genomföringar i golvet medför en ökad risk för att vatten tränger ner i omkringliggande konstruktioner och orsakar fuktskador.

Golvbrunnen under duschkabinen är inte besiktningsbar.
