# Besiktningsprotokoll

Försäkringsbesiktning för Anticimex Säljarförsäkrat

| Fastighetsadress:<br>Marielundsgatan 11a | |

| Besiktningsdatum:<br>2025-05-09 | Protokollnummer:<br>68994222 |

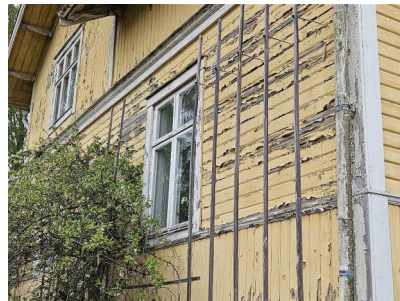
### Utvändigt / Fasad

Fasadpanelen är i behov av målning/underhåll.

Fasadbeklädnad och träkonstruktioner där målningsbehov finns riskerar att få fukt- och rötskador på grund av sämre vattenavvisande förmåga. För att öka livslängden på fasadbeklädnaden rekommenderas målning och underhåll.

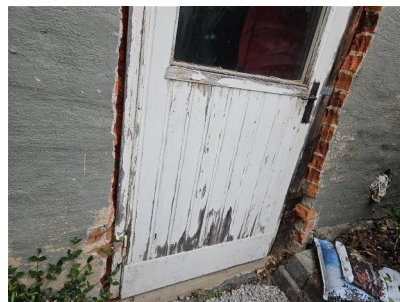
### Utvändigt / Dörrar

Källar och entrédörr är i behov av målning/underhåll.

Dörrar där målningsbehov finns riskerar att få fukt- och rötskador på grund av sämre vattenavvisande förmåga. För att öka livslängden på dörr rekommenderas målning och underhåll.

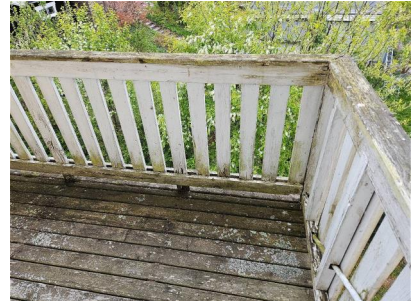
Balkongen har rötskador i bärande stolpar samt räcket, även detta bör ses över och åtgärdas.

### Utvändigt / Balkong

Balkongräcke och stolpar är rötskadat.

Min rekommendation är att en fackman kontaktas för en kontroll samt för ett åtgärdsförslag.

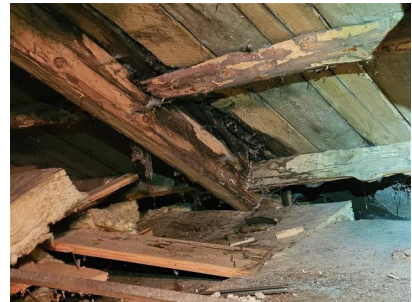
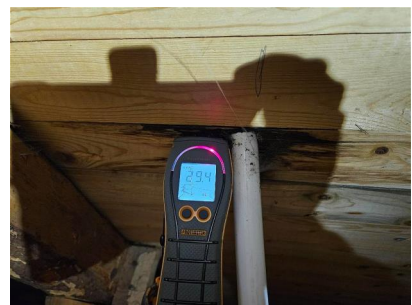
Vid besiktning av vinden konstaterades fläckar med förhöjd fuktindikation i anslutning till rör genomföring. I underlagstaket noterades även mindre partier med rötskador. Utvändigt på taket är pannor delvis äldre och spruckna/vittrade. Otätheter förekommer också mellan pannor som ej rör över varandra. Min rekommendation är att detta ses över och åtgärdas så att vidare följdskador ej uppstår på underliggande konstruktioner. Observera att detta är på delar av taket, vissa delar av taket är renoverade och underlagstak, papp och takpannor är utbytta.

### Utvändigt / Vind

Underlagstaket har lokalt fuktfläckar med förhöjd fuktindikation och lokala rötskador finns.

Med anledning av de noteringar som gjordes på yttertaket samt vinden rekommenderas att en fördjupad undersökning genomförs av vinden och taket för att reda ut orsaken till samt omfattningen av de fukt/rötskador som noterades.

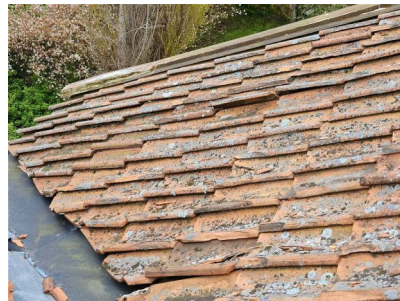
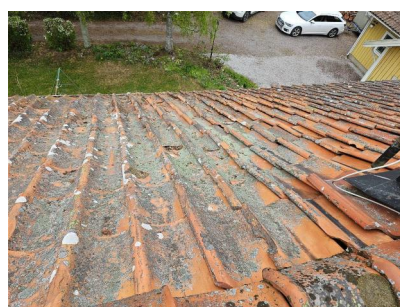
### Utvändigt / Tak

Takpannor är delvis äldre och är bitvis spräckta/vittrade. Taket svackar/buktar lokalt. Skorstenar saknar väderskydd.

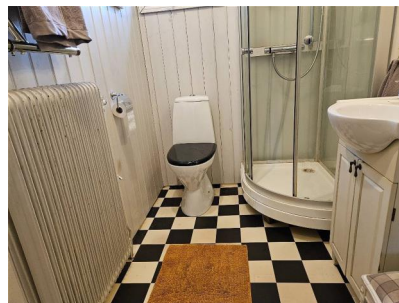
### Entréplan / Dusch/Toalett

Våutrymmet har äldre yt-/tätskikt och är delvis ej av våtrumsstandard. Rör genomföringar finns i golv.

Eftersom funktionen, som innebär att ytskiktet/tätskiktet ska vara vattentätt, kan vara nedsatt finns en ökad risk att vatten tränger igenom ytskiktet/tätskiktet med vattenskador i omkringliggande konstruktioner som följd.

Golvbrunnen är ej besiktningsbar under duschkabin.

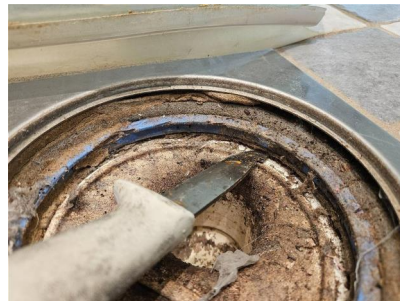
### Övre plan / Dusch/Toalett

Tätskikt är felmonterat i golvbrunnen, golvbrunnsmanschetten sticker fram under klämring och klämringen bottenar ej i brunnssätet.

När tätskikt är felmonterat i golvbrunnen innebär det risk för fuktskador. Vatten kan tränga ner i omkringliggande konstruktioner med fuktrelaterade skador som följd.

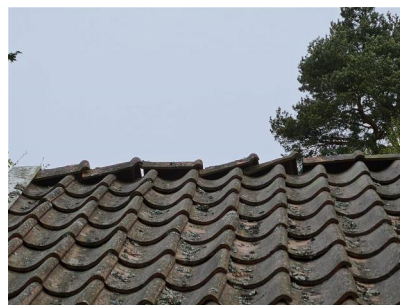
#### Utvändigt / Tak

Takpannor är delvis äldre ochnockpannor har bitvis hamnat ur läge.

Takpannor, plåtdetaljer och underlagspapp har enligt vår bedömning en begränsad livslängd. Eftersom husets taktäckning är äldre har det ett minskat motstånd mot vatteninträngning. Detta i sin tur kan leda till fuktskador på träläkt och vidare ner i underliggande konstruktioner.

Observera att taket är besiktigt från mark då taksteg saknas.

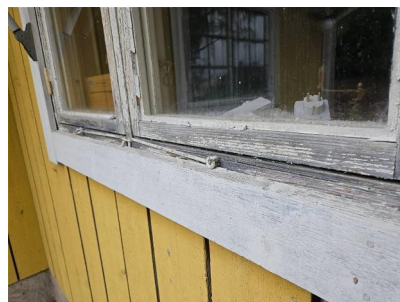
#### Utvändigt / Fönster

Fönsterbleck saknas bitvis på fönster.

Avsaknad av fönsterbleck medför en ökad risk för att vatten kan rinna in och orsaka fuktrelaterade skador i omkringliggande konstruktioner.

Torrspäckor finns på fönsterbågar, detta bedöms ej ha lett till några följdskador.

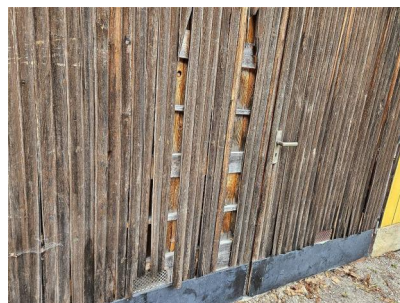
#### Utvändigt / Dörrar

Panel har släppt på garageportar.

Min rekommendation är att en fackman kontaktas för en kontroll samt för ett åtgärdsförslag.
