# Besiktningsprotokoll

Försäkringsbesiktning för Anticimex Säljarförsäkrat

| Fastighetsadress:<br>Norrtuna Ekliden 1 | |

| Besiktningsdatum:<br>2025-05-22 | Protokollnummer:<br>69028272 |

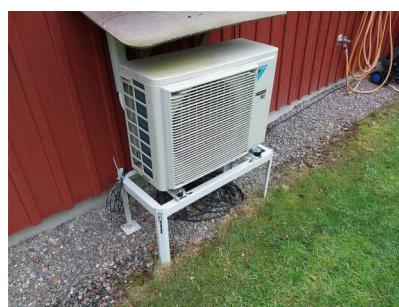
Kondensvatten från luftvärmepumpens utedel leds inte bort från husgrunden.

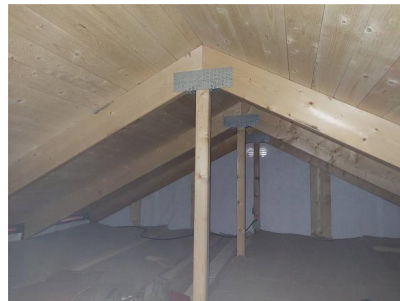
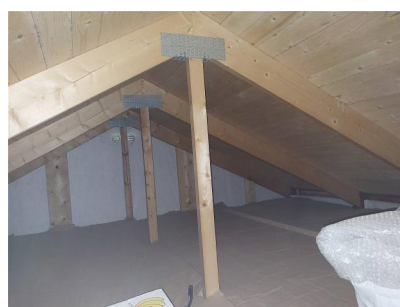
Vid kontroll av vinden uppmättes fuktvärden under kritisk fuktnivå för mikrobiell tillväxt och en normal lukt upplevdes.

Risk för mikrobiell tillväxt föreligger om den relativa fuktigheten (RF) i den omgivande luften är över 75 % vilket i furuvirke motsvarar en fuktkvot (FK) på 17 %. Fuktkvoten i underlagstak/takbjälkar uppmättes till 8%.

Vinden är besiktad från luckan.
