# Besiktningsprotokoll

Försäkringsbesiktning för Anticimex Säljarförsäkrat

| Fastighetsadress:<br>Dovhjortsvägen 11 | |

| Besiktningsdatum:<br>2025-06-11 | Protokollnummer:<br>69064048 |

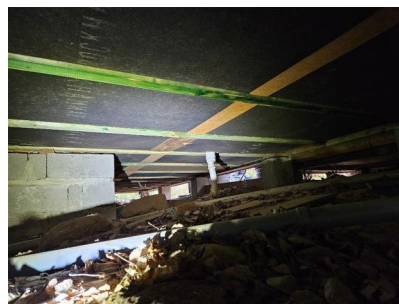
#### Utvändigt / Plintgrund

Träskyddsbehandlat virke förekommer i bjälklagskonstruktionen och organiskt material finns på markytan.

Golvbjälklaget ovan den uteluftsventilerade plintgrunden riskerar att drabbas av fuktskador på grund av naturlig fuktpåverkan. Detta kan i sin tur leda till mikrobiella skador (angrepp av mikroorganismer) som kan leda till att mikrobiell lukt sprids till boendemiljön. Organiskt material på markytan förstärker denna risk. Träskyddsbehandlat virke kan vid uppfuktning avge en kemisk/avvikande lukt.

Vid kontroll av konstruktionen i kryppgrund uppmättes fuktvärden under kritisk fuktnivå för mikrobiell tillväxt och normal lukt upplevdes.

Det finns risk för mikrobiell tillväxt om den relativa fuktigheten (RF) i den omgivande luften är över 75 %. I furuvirke motsvarar det en fuktkvot (FK) på 17 %.

Fuktkvoten uppmättes till 13 %.

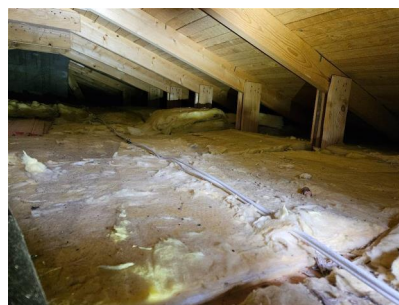
### Utvändigt / Vind

Vid kontroll av vinden uppmättes fuktvärden under kritisk fuktnivå för mikrobiell tillväxt och en normal lukt upplevdes.

Det finns risk för mikrobiell tillväxt om den relativa fuktigheten (RF) i den omgivande luften är över 75 %. I furuvirke motsvarar det en fuktkvot (FK) på 17 %.

Fuktkvoten i underlagstak/takbjälkar uppmättes vid besiktningstillfället till 9 %.

Observera att vinden är besiktigad från lucka då landgångar saknas ovan isoleringen.

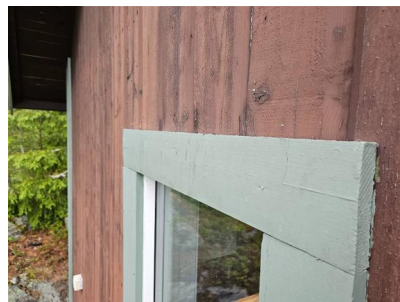
#### Utvändigt / Fönster

Överbleck saknas ovan fönster.

Avsaknad av bleck ovanför fönster medför en ökad risk för att vatten kan rinna in och orsaka fuktrelaterade skador i omkringliggande konstruktioner.

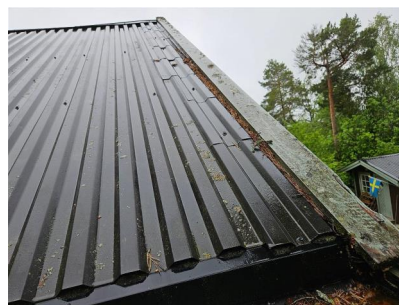
### Utvändigt / Tak

Vindskiveplåtar saknas.
