# ÖVERLÅTELSEBESIKTNING

Torstäva 14:2, tomt 106  
Andvägen 53, 373 51 Ramdala

Överlåtelsebesiktning av fast egendom enligt jordabalken

| Besiktningsnummer/<br>Uppdragsnummer | MG 2023-04-18/ 02 |

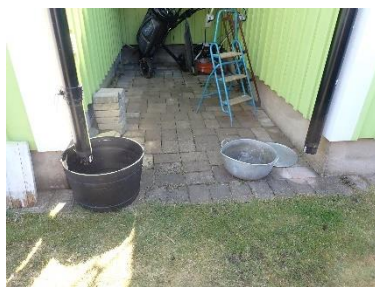
Avrinning från taket via stuprör släpper nära husgrunden (baljor finns mestadels).  
Detta kan öka fukttillskottet mot grundkonstruktionen och torpargrunden.

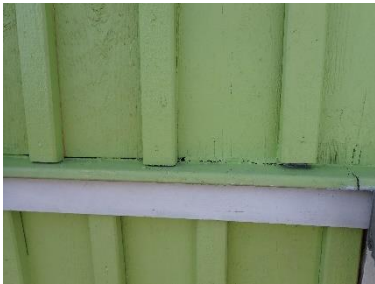
| Fasad | <p>Träpanelen bedöms i stort vara i ok skick.</p> <p>Träpanel monterad direkt mot midjeplåt utsätts för ett ökat fukttillskott. Dessa delar har ett tätare underhållsbehov. Lokala spår av fuktpåverkan i ändträ förekommer.</p> <p>Fasader med träpanel har ett ommålningsintervall på cirka 7-10 år. Den kortare tiden i söderläge (mot solsidan).</p> |

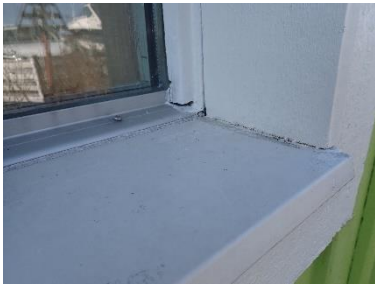
| Fönster och dörrar | <p>Fönsterblecken har på flertalet ställen flack lutning utåt och ej uppvik mot foder.</p> <p>Fönsterfoder monterat direkt mot fönsterbleck riskerar att få skador i ändträ och framåt finns risk för skador i bakomvarande konstruktioner.</p> <p>Se riskanalys 1.</p> |

Då fönsterblecken har flack lutning utåt och ej uppvik mot foder så innebär det risk för skador vid fönstren och i bakomvarande skador.

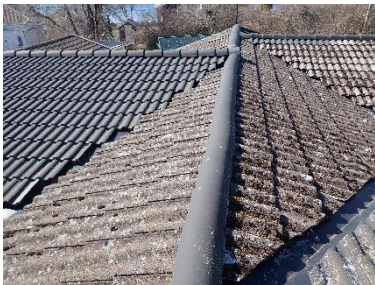
| Yttertak | <p>Takbeläggningen är delvis äldre.<br/> Dessa äldre delar har passerat sin tekniska livslängd.<br/> Underlagstaket består av oljehärdade träfiberskivor utan underlagspapp under takpannorna gällande de äldre delarna.<br/> Denna konstruktion är känsligare för underliggande skador än om det varit underlagspapp monterad.<br/> Det rekommenderas regelbunden kontroll att takpannorna är hela och ligger i sitt läge för att minska risken för skador.</p> <p>Mossa på den äldre takbeläggningen vilket över tid förkortar livslängden på takpannorna.<br/> Det rekommenderas att takbeläggningen hålls ren.</p> <p>Se riskanalys 2.</p> <p>Tätning undernockpannor är ej monterat gällande hela takbeläggningen.<br/> Lokala läckage kan uppkomma vidnocken i denna typ av låglutande konstruktion.</p> <p>Plåtbeklädnaden på timmerstugan är utan anmärkning.<br/> Teknisk livslängd gällande denna del anses vara cirka 30 år.</p> |

Då passformen på takpannor, underliggande materials täthet och anslutning plåtar och övriga byggnadsdelar förändras över tid, så finns risk för ett minskat motstånd mot vatteninträngning och underliggande skador. Konstruktionen gällande de äldre delarna bör på sikt bytas då teknisk livslängd är passerad (cirka 30 år för denna typ av konstruktion).

Mossa på takpannorna innebär i förlängningen risk för skador på underliggande konstruktioner.

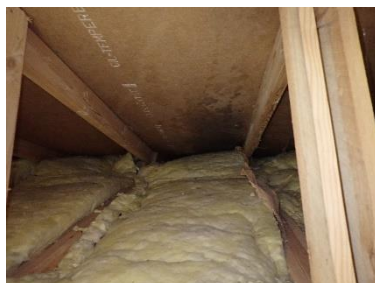
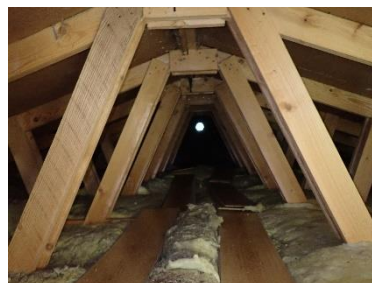
Lokala missfärgningar och mindre mikrobiell påväxt noteras på träfiberskivorna.  
Detta bedöms ha uppkommit vid regn/snösmältning i kombination med blåst alternativt trasiga takpannor.

Vinden är tilläggsisolerad.  
Tilluftsventilation vid takfot är tilltäppt.  
Det rekommenderas att ventilationen vid takfot ökas.

Takkonstruktionen är delvis ett parallelltak.  
Parallelltakkonstruktion innebär att vind saknas. Utrymme mellan yttertak och innertak är ej besiktningsbart gällande dessa delar.  
Delar av vinden är ej besiktningsbar på grund av ej tillgängliga delar.

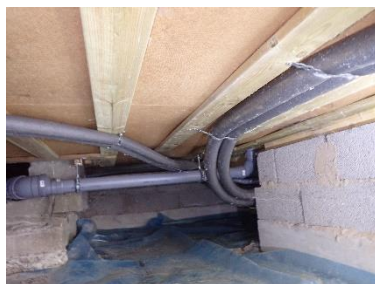
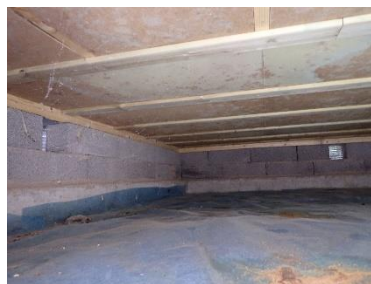
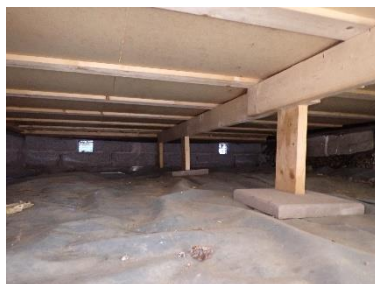
Mindre mikrobiell påväxt och mindre missfärgningar förekommer i utrymmet.

Behandlat trä förekommer i utrymmet.

Behandlat/ impregnerat trä i krypgrunden kan vid hög fuktighet avge en avvikande lukt som kan ta sig upp i bostaden.

Bjälklaget lokalt stöttat med trä mot platta.

Ej skyddat ändträ utsätts för ett ökat fukttillskott. Då plast finns monterat mot mark så minskar det risken för skador.

En kryppgrund är en känslig konstruktion ur fuktsynpunkt sett, bland annat beroende på årstidsvariationer i temperatur/ luftfuktighet och fuktbelastning från marken. En kryppgrund anses som en känd riskkonstruktion. Risk finns för mikrobiell påväxt i utrymmet.

Fuktbelastningen i en kryppgrund är som störst sommarhalvåret och höst då varm luft tar sig in via sockelventilerna/ håligheter och kylv ned. Varm luft kan bära mera fukt än kall luft. Hög fuktbelastning leder ofta till mögeltillväxt med luktproblem som kan ta sig in i bostaden.

Tryckt trä i konstruktionen kan vid hög fuktighet avge lukt.

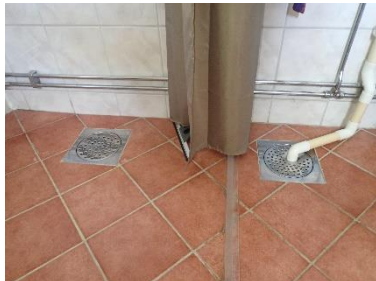
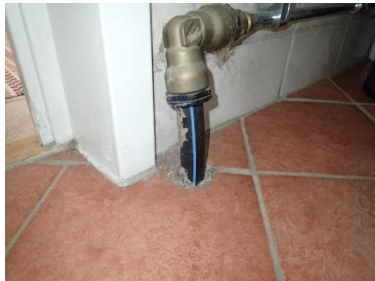
| Dusch/ Wc/ Tvätt | <p>2 styck golvbrunnar finns i utrymmet.<br/>Brunnsmanschetten är något synlig under klämring i golvbrunnarna.<br/>Detta är en avvikelse från monteringsanvisningen men bedöms som en mindre brist då ingen förhöjd fuktighet noteras.<br/>Ingen åtgärd krävs på grund av detta.</p> <p>Fallet på golvet är ojämnt.<br/>Golvbrunnarna är monterade nära vägg.<br/>Rör genomföring genom golv nära tröskel (vatten in i huset).</p> <p>Vid fuktindikering som utfördes i utrymmet noterades inga förhöjda fuktvärden.</p> <p>Se riskanalys 4.</p> <div data-bbox="542 1142 919 1422" data-label="Image"> </div> <div data-bbox="935 1142 1311 1422" data-label="Image"> </div> |

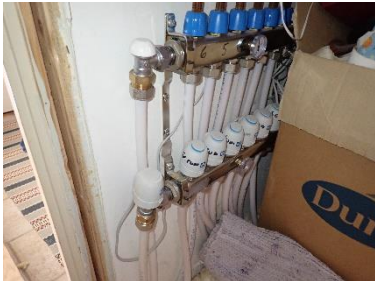
| Förråd | <p>Fördelningen gällande vattenledningsrören är ej fuktsäkrad mot golv och skvallerrör saknas.</p> <p>Enligt branschens rekommendationer ska det vara tät botten med uppvik mot vägg 50 mm och även en läckageindikering till ett utrymme där läckage snabbt kan upptäckas.</p> <p>Skyddande låda som hindrar stötskador kan med fördel monteras kring fördelningen.</p> <p>Vid fuktindikering som utfördes i utrymmet noterades inga förhöjda fuktvärden.</p> |

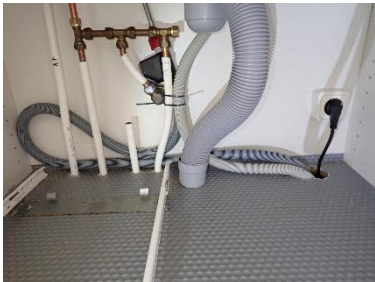
| Kök | <p>Lutande golv.</p> <p>Då det är underliggande plintgrund så bedöms plintarna ha sjunkit en bit. Skador på grund av detta kan ej noteras.</p> <p>Vi rekommenderar att läckagetråg monteras i eller under diskbänkskåpet med täta anslutningar mot rörgenomföringar.</p> <p>Detta för att minska risken för fuktskador vid eventuellt läckage.</p> <p>Avloppsslang från diskmaskin ej förankrad i köksbänkens underkant, eller i motsvarande höjd med överkanten på diskmaskinen, branschkrav efter 2008.</p> <p>Vid fuktindikering som utfördes i utrymmet noterades inga förhöjda fuktvärden.</p> |

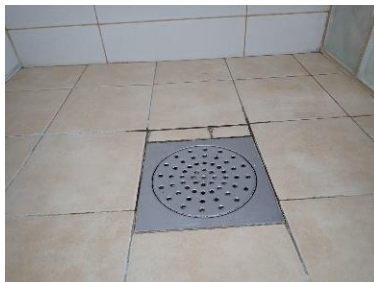
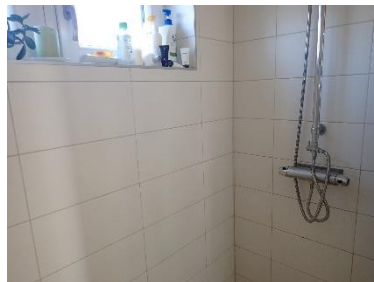
| Dusch/ Wc | <p>Fallet på golvet bedöms vara något flackt, dock ej i duschzonen.</p> <p>Ojämna fogar och spricka i platta mot golv i duschzonen.<br/>Detta bedöms ej ha gett upphov till underliggande skador.</p> <p>Fönster i duschzon innebär risk för fuktskada i fönsterparti och i bakomvarande konstruktioner vid oaktsamhet.<br/>Då fönstren är av plastmaterial så minskar det risken för skador.</p> <p>Vid fuktindikering som utfördes i utrymmet noterades inga förhöjda fuktvärden.</p> <div data-bbox="542 1097 917 1377"> </div> <div data-bbox="933 1097 1308 1377"> </div> |

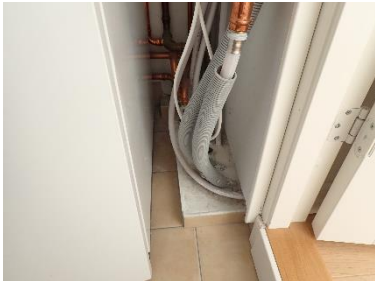
| Utrymme för panna | <p>Utrymmet är litet och tröskeln är låg. Vid eventuellt läckage från pannan och vattenledningsrör finns risk för skador på omkringliggande konstruktioner.</p> <p>Skyddande låda som hindrar stötskador kan med fördel monteras kring golvvärmefördelningen.</p> <p>Vid fuktindikering som utfördes i utrymmet noterades inga förhöjda fuktvärden.</p> <p>Golvbrunnen under pannan är ej möjlig att besiktiga på grund av placering.</p> |
