# ÖVERLÅTELSEBESIKTNING

## Klarlagt

Mjövik 2:62

Överlåtelsebesiktning av fast egendom enligt jordabalken

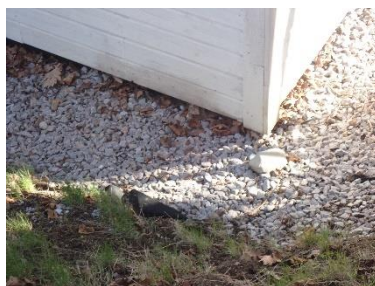
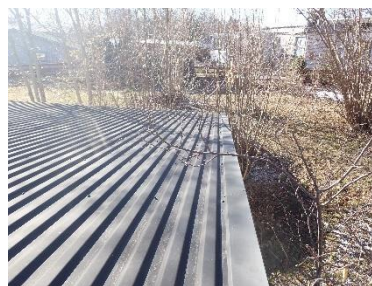
Marken kring huset är lutande.  
 Detta kan öka fuktillskottet mot grundkonstruktionen.  
 Det rekommenderas att avrinningen från tak leds bort från huset.

Växtlighet förekommer nära/mot huset.  
 Med växter, klängväxter och träd nära eller mot huskroppen riskerar man att få en ökad fuktbelastning mot grundmur, väggar, takfot och tak.  
 Det rekommenderas att utrymmet närmast huset hålls rent från växtlighet.

Träpanel monterad nära mark utsätts för ett ökat fuktillskott.

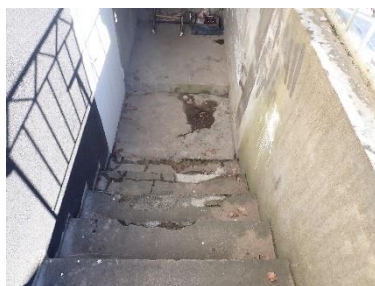
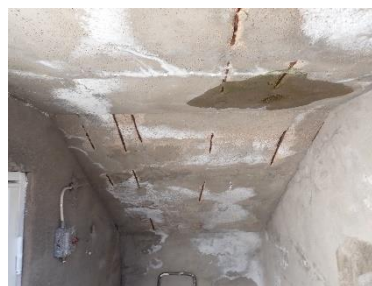
Mur och tak vid källardörr och utvändig trapp till källaren har framåt ett underhållsbehov.

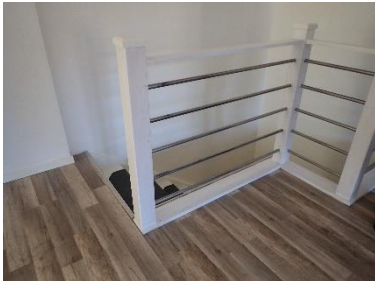
| Vardagsrum | <p>Trappen och räcket till källaren är ej barnsäkrat enligt dagens branschstandard.</p> |
