ÖVERLÅTELSEBESIKTNING

Spjutsbygd 1:117
Vitsippevägen 5, 373 41 Rödeby

Överlåtelsebesiktning av fast egendom enligt jordabalken

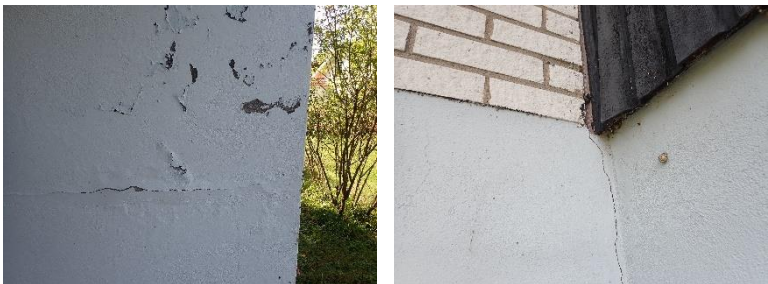
Markförhållanden	Marken är lutande mot huset. Detta kan öka fuktillskottet mot grundkonstruktionen.
Grundmur/Hussockel	Lokala sprickor förekommer i grundmuren. Detta är vanligt förekommande i murade konstruktioner och bedöms ha uppkommit på grund av ålder eller tidigare sättning. Sockel målad med plastfärg gör att färg och putssläpp uppstår.

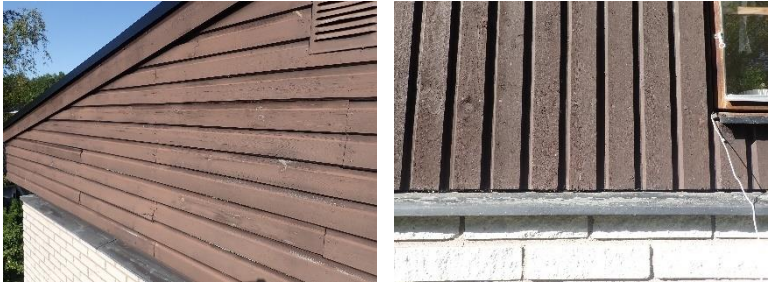
Fasad	Träpanelen är äldre och har ett underhåll/ behov av byte. Fuktpåverkad, vriden och glipande träpanel noteras framför allt gällande de mest solutsatta delarna. Fuktpåverkad och skadad träpanel behöver bytas ut. Känsligaste delar är ändträ, trä monterat direkt mot plåt och skarvad träpanel.

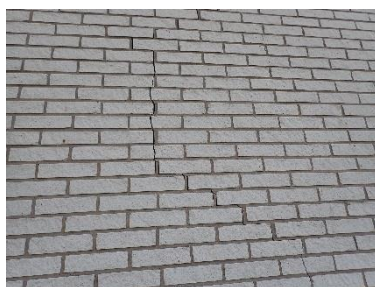
Sprickor förekommer i tegelfasaden framför allt på norrsida.
Övriga sprickor i fasaden förekommer.

I denna konstruktion är det vanligt förekommande att lokala sprickor och lösa fogar uppkomma i tegelfasaden på grund av ålder, trästommens naturliga rörelse och sättningar.

Det rekommenderas att dessa sprickor hålls under uppsikt för att på tidigt stadium kunna notera eventuella förändringar.
Frostsprängning kan förekomma i sprickorna.

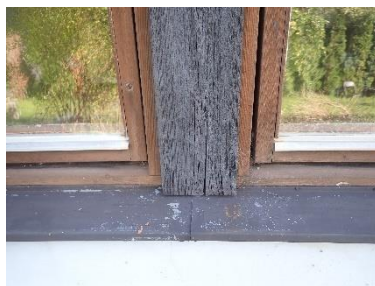
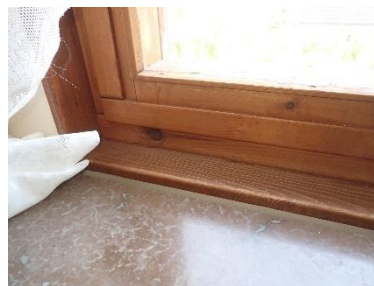
Fönster och dörrar

Fönstren är äldre och har ett underhåll/ målningsbehov.
I samband med underhåll av fönstren – se även över fönsterbleck och foder.

Äldre fönster är oftast värda att bevara men kräver ett kontinuerligt underhåll.
Vid eventuellt framtida fönsterbyte kan ventilationen i bostaden behöva ökas.

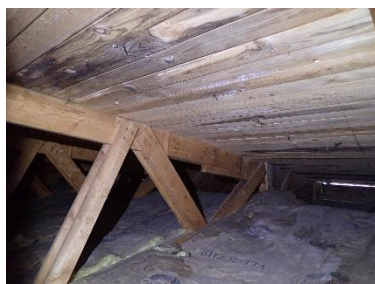
VIND

Mindre spår av mikrobiell påväxt och lokala spår av äldre läckage från taket. Dessa läckage bedöms ha uppkommit innan taket lades om.

Vinden är delvis kraftigt uteluftsventilerad och missfärgningar vid takfot förekommer.

Vid besiktningstillfället fuktindikeras torrt.

En vind är en känslig konstruktion sett ur fuktsynpunkt och är en känd riskkonstruktion. Då varm fuktig luft från bostaden under den kalla delen av året kommer upp till ett kallt vindsutrymme, höjs den relativa fuktigheten och kondensering kan uppstå på underlagstaket med mikrobiell påväxt som följd. En lösning som minskar risken för mikrobiell påväxt är att öka ventilationen inne i bostaden.

Större mängd utomhusluft och/ eller ej helt tät ångspärr kan öka fuktigheten i utrymmet.

Vid eventuell tilläggsisolering/ åtgärd är det viktigt att säkerställa fullgod ventilation i vindsutrymme vid takfot ochnock samt att tät ångspärr monteras.

Även ventilationen inne i bostaden kan behöva ökas för att undvika kondensproblem på vinden

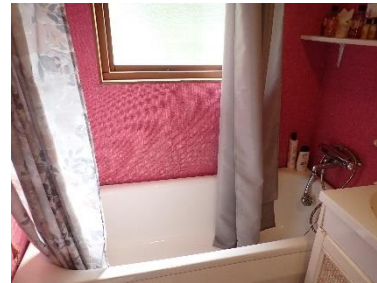
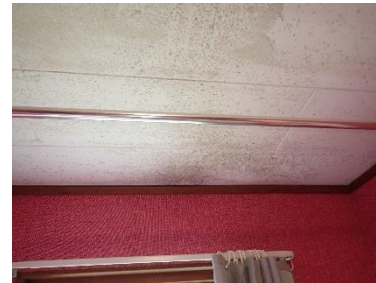
Bad/ Wc

Utrymmet har ett äldre ytskikt/ tätskikt och har ett renoveringsbehov.
Se riskanalys 1.

Glipande ytskikt på väggar och glipande anslutning plastmatta mot golvbrunn.
Spår av bristande ventilation i utrymmet (missfärgningar i tak).

Fönster i badzon innebär risk för fuktskada i fönsterparti och i bakomvarande konstruktioner vid oaktsamhet.

Vid fuktindikering som utfördes i utrymmet noterades inga förhöjda fuktvärden.

I våtutrymmena skall man ha ett tillfredställande fuktskydd. När det är av äldre modell och om livslängden är gången, finns det risk att fukt kan tränga in i omkringliggande konstruktioner och orsaka skador.

Bakomliggande skador kan förekomma.

Enligt branschen kan vi räkna med en livslängd av cirka 25 år gällande våtutrymme.

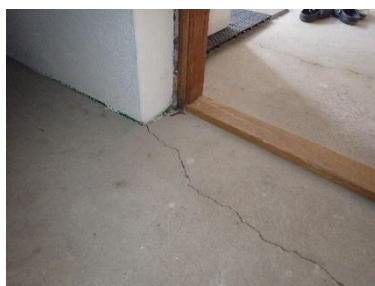
KÄLLARE

Äldre källare har ingen underliggande isolering under bottenplattan och finns organiskt material monterat mot bottenplattan eller grundmuren så finns risk för skador i det organiska materialet. Påreglade och uppreglade konstruktioner i en äldre källare är en känd riskkonstruktion. Skador på organiskt material uppmärksammas oftast genom avvikande lukt. Äldre konstruktioner bör tas bort (ex väggtapet, plastmattor och uppreglade konstruktioner).
Se riskanalys 2.

Sprickor i bottenplattan förekommer. Dessa bedöms vara äldre.

En betongplatta på mark/ äldre källare som inte är kapillärbrytande (utan underliggande isolering) är en tidstypisk konstruktion från byggåret och en känd riskkonstruktion. Detta innebär en risk för skador på fuktkänsliga material (ex. uppreglat/ flytande golv/ påreglade väggar/ ingjutna reglar) som har kontakt med betongplattan/ grundmuren.

Källaren mår bra av att vara uppvärmd och väl ventilerad samt att dörrarna står på glänt för att främja ventilationen.

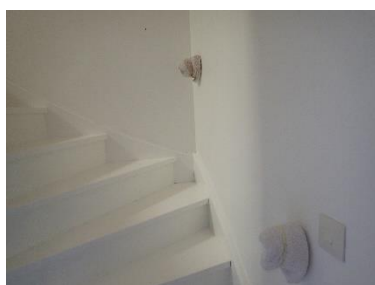
Trapp till källare

Handledare är ej monterad.

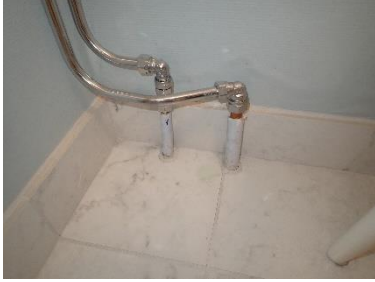
Tvättstuga	<p>Utrymmet har ett äldre ytskikt/ tätskikt. Då utrymmet är i källaren så är risken mindre för skador på angränsande konstruktioner.</p> <p>Frånluftsventilation är ej monterad.</p>
Pannrum	Spricka i vägg
Dusch/ bastu	<p>Rör genomföringar genom golv i våtzon 2. Detta är ej en branschavvikelse.</p> <p>Det rekommenderas att frånluftsventilationen i utrymmet går på ett konstant lågflöde.</p>

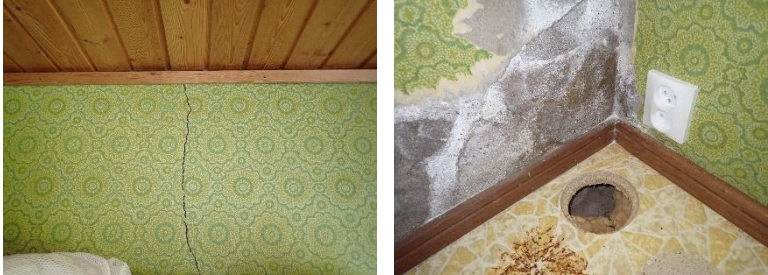
Allrum	<p>Uppreglat golv. Detta uppreglade golv bör tas bort.</p>
Gästrum 1	<p>Uppreglat golv. Detta uppreglade golv bör tas bort.</p>
Gästrum 2	<p>Uppreglat golv. Detta uppreglade golv bör tas bort.</p> <p>Spricka i väggen. Missfärgningar på väggar.</p> <p>Vid borrhål i golv fuktindikeras fuktvärden kring gränsvärdet.</p>

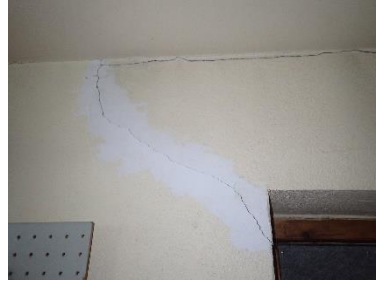
Verkstad

Förväntade missfärgningar i utrymmet.
Spricka på vägg.
