# ÖVERLÅTELSEBESIKTNING

Alen 1

Lagmansgatan 17, 371 38 Karlskrona

Överlåtelsebesiktning av fast egendom enligt jordabalken

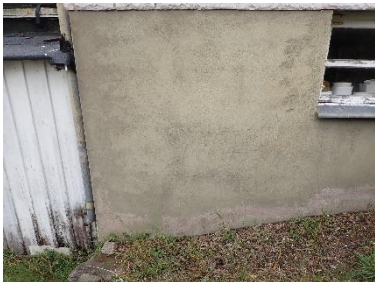
| Grundmur/Hussockel | <p>Lokala mindre sprickor förekommer i grundmuren.<br/>Detta är vanligt förekommande i murade konstruktioner och bedöms ha uppkommit på grund av ålder.<br/>Något som tyder på pågående sättningar i huset kan ej noteras.</p> |

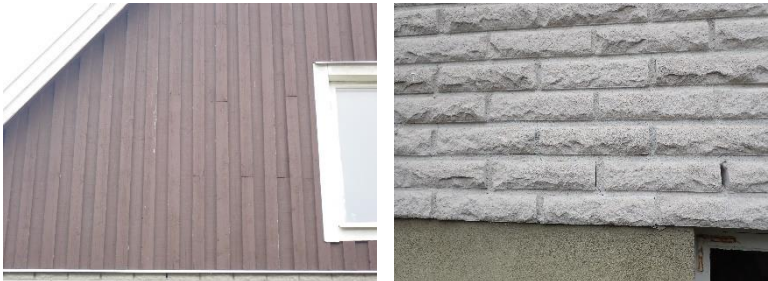
| Fasad | <p>Träpanelen är äldre och har ett underhåll/ målningsbehov framför allt gällande de mest solutsatta delarna<br/>Fuktpåverkat och vridet trä förekommer.<br/>Känsligaste delar är ändträ, trä monterat direkt mot plåt och skarvad träpanel.<br/>Se riskanalys 2.</p> <p>Tegelfasaden är i stort utan anmärkning.<br/>I denna konstruktion kan lokala sprickor och lösa fogar uppkomma i tegelfasaden. Detta är vanligt förekommande i denna typ av fasad med bakomliggande trästomme och uppkommer på grund av ålder och trästommens naturliga rörelse.</p> <p>Lokala mindre sprickor/ fogsläpp förekommer i mexitegelfasaden.</p> |

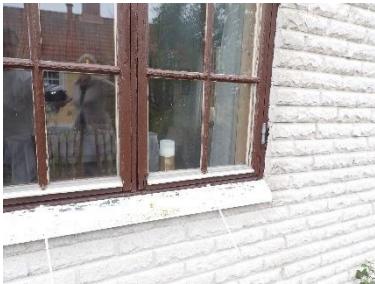
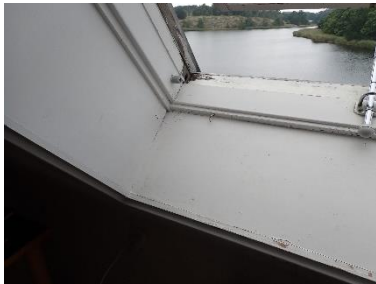
| Fönster och dörrar | <p>Fönstren är äldre och har ett underhåll/ målningsbehov/ behov av byte. I samband med underhåll av fönstren – se även över fönsterbleck och foder. Äldre fönster är ofta värda att bevara men kräver ett kontinuerligt underhåll. Vid eventuellt framtida fönsterbyte kan ventilationen i bostaden behöva ökas.</p> <p>Äldre takfönster.<br/>Spår av läckage/ kondens noteras vid takfönstren.<br/>Vid besiktningstillfället noteras torrt.</p> <div data-bbox="544 687 920 969" data-label="Image"> </div> <div data-bbox="936 687 1313 969" data-label="Image"> </div> |

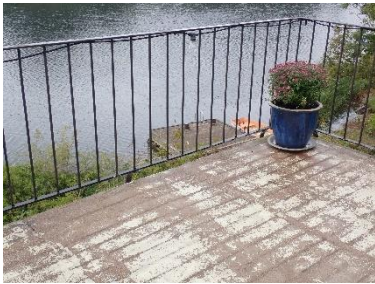
| Altan/ Balkong | <p>Gjuten äldre platta som är takbeläggning för underliggande hobbyrum/ verkstad.<br/>Gjuten platta med äldre underliggande tätskikt kan ej över tid förväntas vara tät.</p> <p>Räcket är lågt enligt dagens branschstandard.</p> <div data-bbox="544 1359 920 1641" data-label="Image"> </div> |

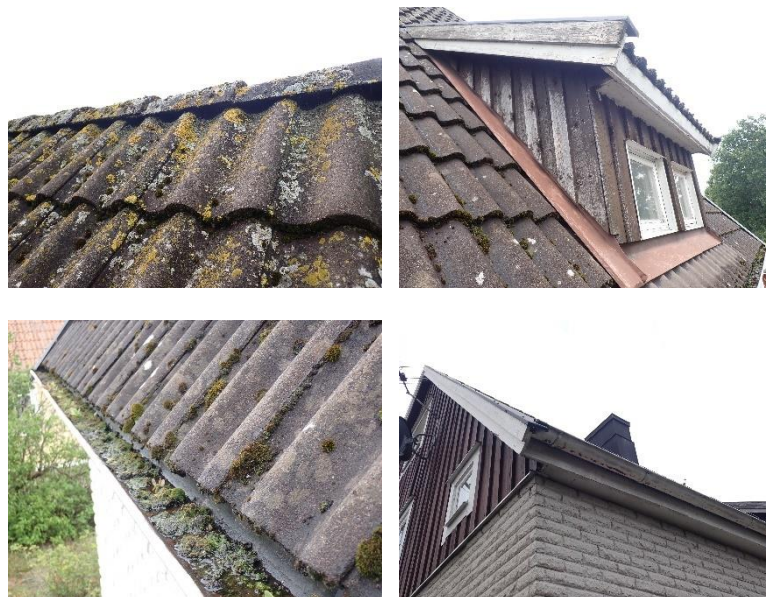
Yttertak

Takkonstruktionen är ett parallelltak.  
Parallelltakkonstruktion innebär att vind saknas. Utrymme mellan yttertak och innetak är ej besiktningsbart gällande dessa delar.

Takbeläggningen är äldre och har därmed passerat sin tekniska livslängd.  
Se riskanalys 3.

Takbeläggningen är vissa delar "böljande".  
Detta bedöms ha uppkommit på grund av äldre underliggande läkt i dåligt skick.

Takkupan och takfönster har ett underhållsbehov.  
Vindskivor har ett underhållsbehov.

Mindre mängd mossor på takbeläggningen.  
Detta förkortar livslängden på takbeläggningen och det rekommenderas att takbeläggningen hålls ren.

Tätning undernockpannor är ej monterat.  
Detta förkortar livslängden på takbeläggningen och ökar risken för läckage vidnocken.

Hängränorna är äldre och läckande lokalt. Rensbehov finns.  
Det rekommenderas att fallet gällande hängränorna mot stuprör årligen kontrolleras/justeras för att underlätta avrinningen och minska risken för skador.

3.  
Då passformen på takpannor, underliggande materials täthet och anslutning plåtar och övriga byggnadsdelar förändras över tid, så finns risk för ett minskat motstånd mot vatteninträngning och underliggande skador. Teknisk livslängd gällande denna konstruktion anses vara ca 30-40 år.

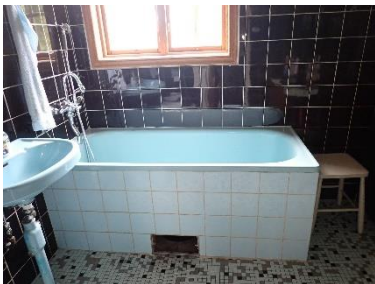
| Bad/ Wc | <p>Utrymmet har ett äldre ytskikt/ tätskikt.<br/>Täthet i detta utrymme kan ej garanteras.<br/>Se riskanalys 4.</p> <p>Mekanisk frånluftsventilation är ej monterad i utrymmet.<br/>Fönster i duschzon innebär risk för fuktskada i fönsterparti och i bakomvarande konstruktioner vid oaktsamhet.</p> <p>Vid fuktindikering som utfördes i utrymmet noterades inga förhöjda fuktvärden.</p> |

4.  
I våtutrymmena skall man ha ett tillfredställande fuktskydd. När det är av äldre modell och om livslängden är gången, finns det risk att fukt kan tränga in i omkringliggande konstruktioner och orsaka skador. Bakomliggande skador kan förekomma.

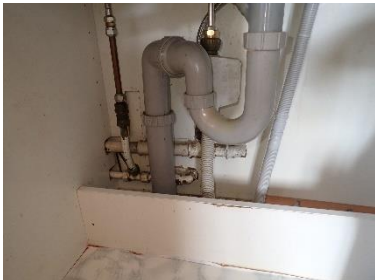
| Kök | <p>Missfärgningar vid avlopp i vaskskåpet.<br/>Vid fuktindikering noteras torrt.</p> <p>Det rekommenderas att läckagetrag monterats under kyl/ frys och i eller under diskbänkskåpet med täta anslutningar mot rörgenomföringar.<br/>Detta för att minska risken för fuktskador vid eventuellt läckage.<br/>Skivan monterad framför avlopp och vattenledningsrör i diskbänkskåpet är monterad för att minska risken för stötskador mot rören. Denna skiva innebär också att eventuellt läckage är svårare att upptäcka.</p> |

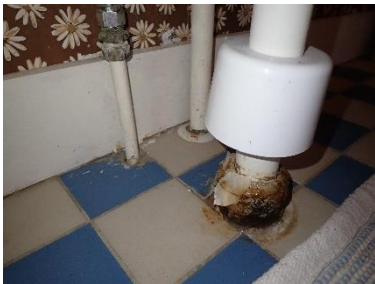
| Wc | <p>Utrymmet har ett äldre ytskikt/ tätskikt.<br/>Täthet i detta utrymme kan ej garanteras.<br/>Se riskanalys 4.</p> <p>Vid fuktindikering som utfördes i utrymmet noterades inga förhöjda fuktvärden.</p> |

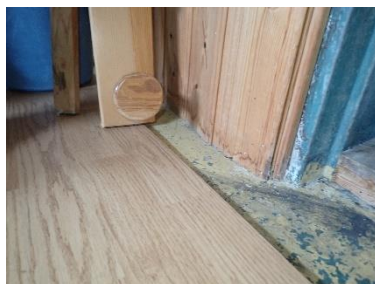
Mindre missfärgningar och putsläpp förekommer i källaren.

Detta är förväntat i äldre källare och uppkommer på grund av fuktvandring från underliggande mark och grundmuren.

Träpanel monterat på inneväggar. Dessa har ändträ monterat mot/nära bottenplattan. Fuktpåverkan i ändträ förekommer.

Eventuell förvaring kan med fördel utföras med avstånd mot grundmuren.

Äldre ytmaterial som plastmattor kan med fördel framåt tas bort då de kan ge upphov till lukt.

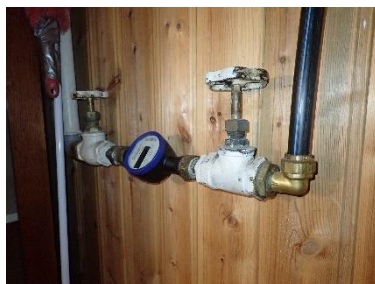
## Utrymme vid trapp

Plastmatta mot bottenplattan.

Vattenmätaren är utbytt. Äldre avstängningskranar.

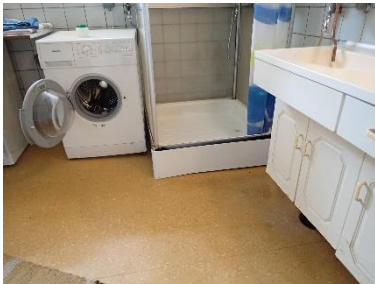
| Pannrum/ tvättstuga/ dusch | <p>Utrymmet har ett äldre ytskikt/ tätskikt.<br/>Risken för skador på grund av detta är mindre då utrymmet är i källaren.<br/>Plastmatta mot bottenplattan.<br/>Putssläpp i tak.</p> <p>Mekanisk frånluftsventilation är ej monterad i utrymmet.</p> |

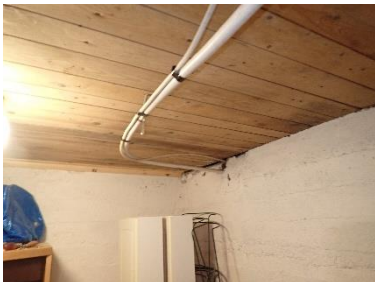
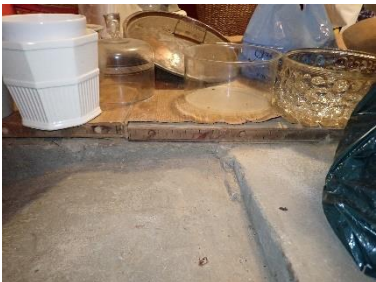
| Matkällare | <p>Mindre missfärgningar i utrymmet.<br/>Trämateriäl mot berg.</p> <p>Vid fuktindikering mot bjälklaget noteras vid besiktningstillfället torrt.</p> <p>Färgad lättbetong (blåbetong) i mellanvägg.<br/>Denna typ av färgad lättbetong är i vissa fall radonhaltig.</p> |

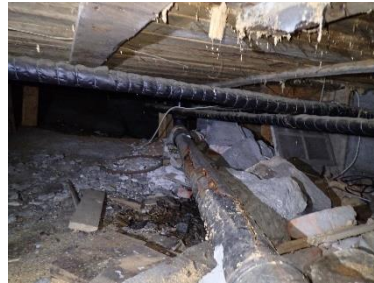
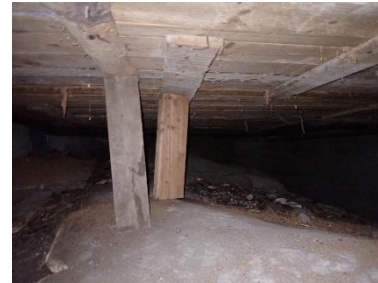
Spruckna avloppsrör noteras i krypgrunden.

Mikrobiell påväxt och missfärgningar förekommer i utrymmet.  
Jord, sten och organiskt material mot mark.  
Detta ovan är vanligt förekommande äldre i torpargrunder/ krypgrunder.

Vid besiktningstillfället fuktindikeras torrt mot bjälklaget.

Spruckna avloppsrör (gjutjärn).

5.  
En kryppgrund är en känslig konstruktion ur fuktsynpunkt sett, bland annat beroende på årstidsvariationer i temperatur/ luftfuktighet och fuktbelastning från marken. En kryppgrund anses som en känd riskkonstruktion. Risk finns för mikrobiell påväxt, missfärgningar och skador. Fuktbelastningen i en kryppgrund är som störst sommarhalvåret och höst då varm luft tar sig in via sockelventilerna/ håligheter och kyla ned. Varm luft kan bära mera fukt än kall luft. Hög fuktbelastning leder ofta till mögeltillväxt med luktproblem som kan ta sig in i bostaden.

Dessa behöver bytas ut.

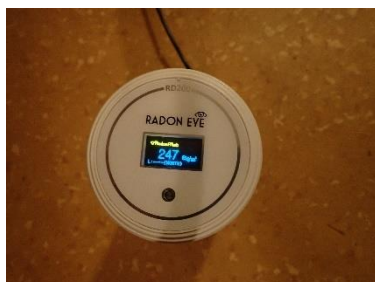
Vid radonindikering i källaren vid trappen noteras 247 Bq/m<sup>3</sup>

Värdet ger en indikation om huset är i riskzonen för förhöjd radonhalt. Mätningen utfördes med RadonEye RD200.

Om höjt radonvärde har uppmätts i bostadsmiljön kan det ofta räcka med att förbättra byggnadens ventilation.

För att erhålla ett säkert värde bör en radonmätning pågå i minst två månader under eldningssäsong, som normalt är mellan den 1 oktober och den 30 april.
