# ÖVERLÅTELSEBESIKTNING

Gängletorp 10:17  
Gänglevägen 3, 373 51 Ramdala

Överlåtelsebesiktning av fast egendom enligt jordabalken

| Typ av besiktning | Överlåtelsebesiktning Nivå 1 |

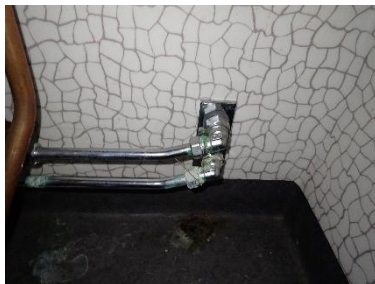
Missfärgningar finns på kopplingar gällande vattenledningsrör.

Detta är en mindre brist och uppkommer oftast på grund av eget brunnsvatten.

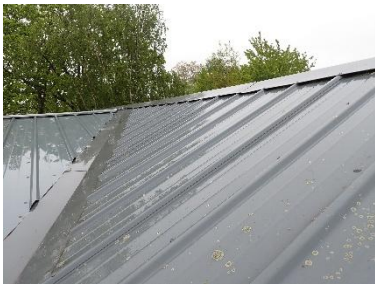
| Yttertak | <p>Takkonstruktionen är ett parallelltak. Parallelltakkonstruktion innebär att underlagstak, isolering och luftspalt ej går att kontrollera. Utrymme mellan yttertak och innetak är ej besiktningsbart.</p> <p>Takbeläggningen bedöms vara i ok skick. Mindre lokal rost förekommer.</p> <p>Det rekommenderas att fallet gällande hängränorna mot stuprör årligen kontrolleras/ justeras för att underlätta avrinningen och minska risken för skador.</p> |

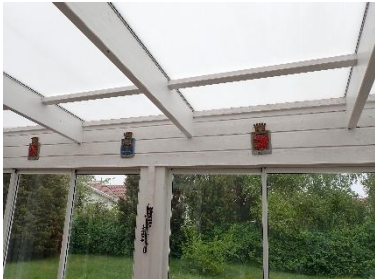
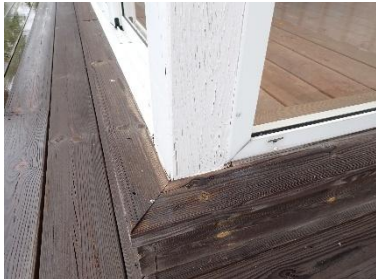
| Uterum | <p>Uterummet är utan anmärkning.</p> <p>Detta utrymme utsätts för stora temperaturförändringar och missfärgningar kan över tid uppkomma.</p> <p>Stolpar har målat tryckt trä. Färgsläpp är förväntat då färg har svårt att fästa på tryckimpregnerat trä. Bristande hållfasthet kan ej noteras.</p> |

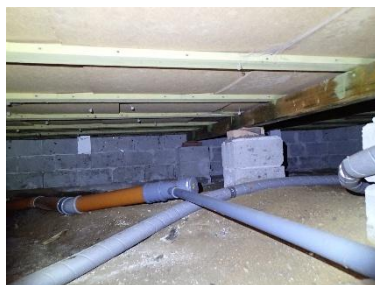
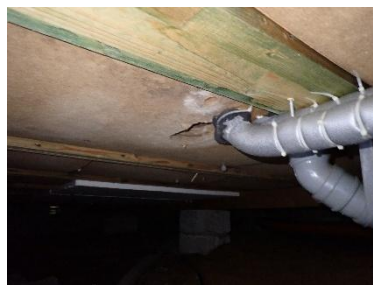
Avlopp under kök.

Missfärgning vid avlopp från kök.  
Vid fuktindikering noteras torrt och detta bedöms vara äldre.

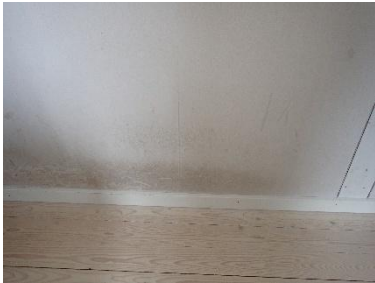
| Sovrum 2 | <p>Missfärgning på vägg.<br/> Detta bedöms ha uppkommit på grund av hundkorg.<br/> Vid fuktindikering noteras torrt.</p> |

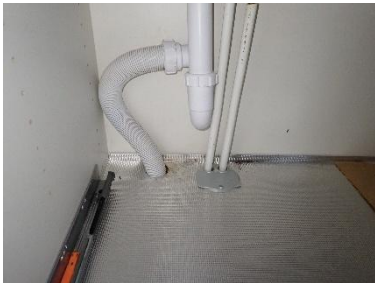
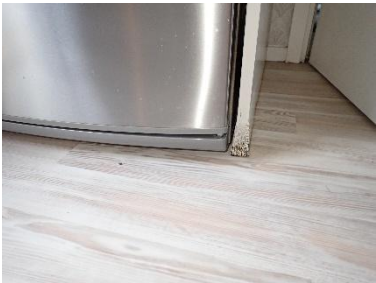
| Kök | <p>Läckagetråget monterat i diskbänkskåpet är ej tätt monterat mot rör genomföringar.<br/> Det rekommenderas att detta tätas.<br/> Detta för att minska risken för fuktskador vid eventuellt läckage.<br/> Alternativt och som komplement kan vattenlarm monteras.</p> <p>Spår av läckage på täckskiva vid kyl/ frys.<br/> Vid fuktindikering noteras torrt och vidare skador kan ej noteras.<br/> -Enligt fastighetsägare så uppkom detta på grund av ej helt stängd dörr till kyl/ frys.</p> |

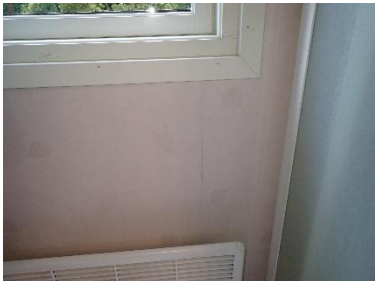
| Dusch/ Wc/ Tvätt | <p>Mindre glipa i väggmatta nedanför fönster.<br/>Risken för skador på grund av detta är liten då duschkabin är monterad.</p> <p>Golvbrunnen är delvis ej möjlig att besiktiga på grund av placering under duschkabinen.</p> <p>Vid fuktindikering som utfördes i utrymmet noterades inga förhöjda fuktvärden vid besiktningsstillfället.</p> <p>Teknisk livslängd gällande våtrum anses vara cirka 20-25 år.</p> |

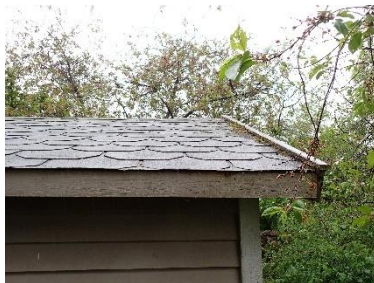
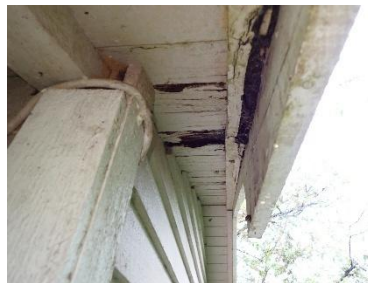
Takfot.

Skador finns i takfot.

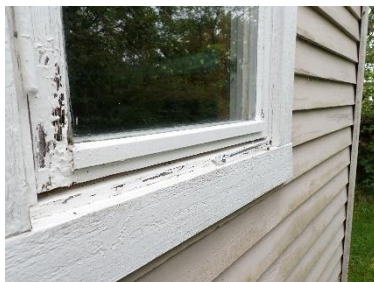
Takbeläggningen är äldre och har ett renoveringsbehov.

Fönster har ett underhållsbehov.

Hängränna och stuprör är ej monterat.

Fönsterbleck är ej monterat.
