ÖVERLÅTELSEBESIKTNING

Klarbäret 4
Påtorpsbacken 15, 372 38 Ronneby

Överlåtelsebesiktning av fast egendom enligt jordabalken

Adress	Påtorpsbacken 15, 372 38 Ronneby
Fastighetsbeteckning	Klarbäret 4
Besiktningsnummer/ Uppdragsnummer	MG 2024-06-05/ 02
Typ av besiktning	Överlåtelsebesiktning Nivå 1
Uppdragsgivare	Ulf Kenneth Johansson, Gertrud Marie Johansson
Fastighetsägare	Ulf Kenneth Johansson, Gertrud Marie Johansson
Besiktningsman	Marco Gustafsson Byggingenjör SBR överlåtelsebesiktning och entreprenadbesiktning marco@mghusbesiktning.se www.mghusbesiktning.se 070 34 25 308
Besiktningsdag	2024-06-05
Närvarande	Ulf Kenneth Johansson Johan Styrsvik/ Husman Hagberg
Väderlek	Ca 21° C och klart, 61 % Relativ Luftfuktighet

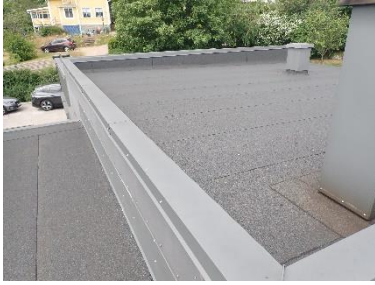
Markförhållanden	Inget att notera.
Grundmur/Hussockel	Inget att notera.
Fasad	Inget att notera.
Fönster och dörrar	Inget att notera.
Yttertak	<p>Takbeläggning är utan anmärkning. Teknisk livslängd gällande låglutande takbeläggning med papp cirka 20-30 år.</p> <p>Det rekommenderas att fallet gällande hängränorna mot stuprör årligen kontrolleras/ justeras för att underlätta avrinningen från taket.</p> <p>Parallelltakkonstruktion. Detta innebär att tillgång till vind ej finns. Delar mellan innetak och yttre takbeläggning är ej besiktningsbart.</p>

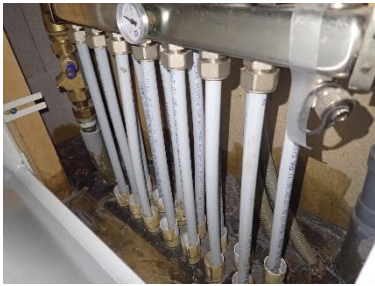
Hall	Inget övrigt att notera.
Klädkammare	<p>Golvvärmefördelningen är ej placerad i ett helt fuktsäkert utrymme och svallerrör är ej monterat (skåp finns med delvis tätt golv). Det rekommenderas att vattenlarm och skvallerrör monteras.</p> <p>Vid fuktindikering som utfördes i utrymmet noterades inga förhöjda fuktvärden.</p>

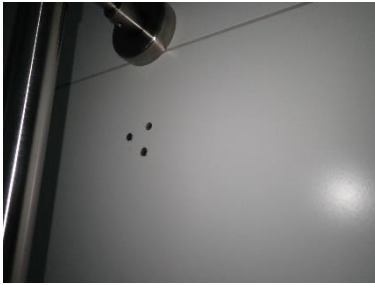
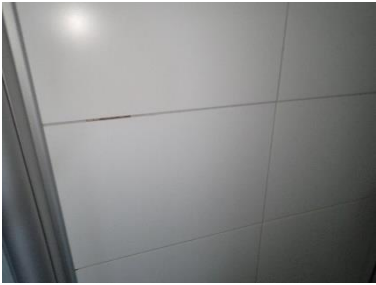
Dusch/ Wc	<p>Äldre borrhål tätade med i silikon i duschzonen. Silikon blir över tid otätt.</p> <p>Sprucken fog mellan kakelplattor i duschzonen. Detta är en mindre brist och skador på grund av detta kan ej noteras.</p> <p>Vid fuktindikering som utfördes i utrymmet noterades inga förhöjda fuktvärden.</p>

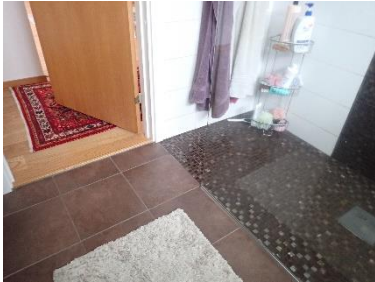
Kök/ Matrum	Avloppsslang från diskmaskin ej förankrad i köksbänkens underkant, eller i motsvarande höjd med överkanten på diskmaskinen, branschkrav efter 2008. Vid fuktindikering som utfördes i utrymmet noterades inga förhöjda fuktvärden.
Skafferi	Inget övrigt att notera.
Vardagsrum	Inget övrigt att notera.
Passage	Inget övrigt att notera.
Sovrum 3	Inget övrigt att notera.
Dusch/ Wc	Dörr nära duschzon innebär risk för skador i angränsande konstruktioner vid oaktsamhet. Vid fuktindikering som utfördes i utrymmet noterades inga förhöjda fuktvärden.
