# ÖVERLÅTELSEBESIKTNING

## Hakarp 1:6 Hakarpsvägen 63, 372 63 Bräkne-Hoby

Överlåtelsebesiktning av fast egendom enligt jordabalken

| Besiktningsnummer/<br>Uppdragsnummer | MG 2025-06-03/ 01 |

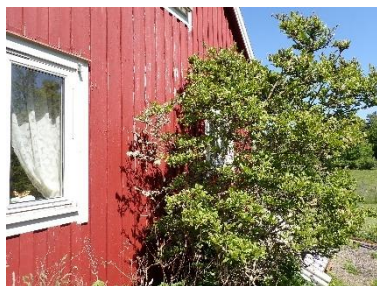
Växtlighet förekommer nära/mot huset.  
Med växter, klängväxter och träd nära eller mot huskroppen riskerar man att få en ökad fuktbelastning mot grundmur, väggar, takfot och tak.

Avrinning från taket via stuprör släpper nära husgrunden.  
Detta kan öka fukttillskottet mot grundkonstruktionen och torpargrunden.  
Detta vatten bör ledas bort från husgrunden.

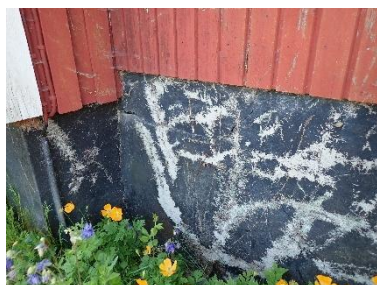
Spricka i murad del vid entré.  
Denna spricka bedöms vara äldre och vidare skador misstänks ej.

I övrigt mindre förväntade sprickor i grundmur.  
Direkt åtgärd bedöms ej behöva utföras.

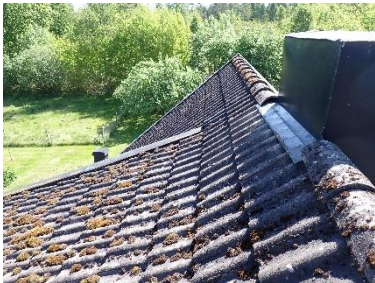
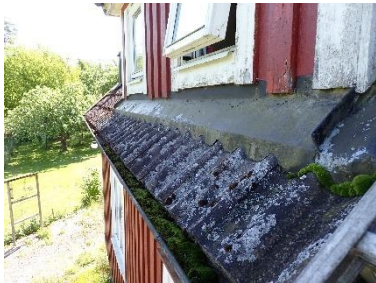
| Yttertak | <p>Takkonstruktionen delvis är ett parallelltak. Parallelltakkonstruktion innebär att underlagstak, isolering och luftspalt ej går att kontrollera. Utrymme mellan yttertak och innetak är ej besiktningsbart även gällande snedtak, takkupa och kattvindar.</p> <p>Takbeläggningen är äldre och har därmed passerat sin tekniska livslängd. Se riskanalys 3.</p> <p>Mossa på takbeläggningen vilket över tid förkortar livslängden på takpannorna. Det rekommenderas att takbeläggningen hålls ren.</p> <p>Hängränorna har ett rensbehov. Det rekommenderas att fallet gällande hängränorna mot stuprör årligen kontrolleras/ justeras för att underlätta avrinningen och minska risken för skador.</p> <p>Takfotsplåt är ej monterad. Detta bedöms i detta fall som en mindre brist då takpannorna täcker väl ut mot hängränor, dock så ökar det risken över tid för skador vid takfoten.</p> <p>Underlagstaket består av råspont med ovanliggande sticketak. Underlagspapp är ej monterat. Detta är vanligt förekommande i denna typ av konstruktion gällande äldre hus. Denna konstruktion är känsligare för underliggande skador än om det varit underlagspapp monterat. Det rekommenderas regelbunden kontroll att takpannorna är hela och ligger i sitt läge.</p> <p>Takkupor är en känslig konstruktion som utsätts kraftigt för väder. Träpanel monterat direkt mot plåt är en känslig konstruktion.</p> <p>Info: Den branta lutningen på taket minskar risken något för skador.</p> <div data-bbox="544 1498 920 1780"> </div> <div data-bbox="936 1498 1313 1780"> </div> |

Då passformen på takpannor, underliggande materials täthet och anslutning plåtar och övriga byggnadsdelar förändras över tid, så finns risk för ett minskat motstånd mot vatteninträngning och underliggande skador.

Konstruktionen bör på sikt bytas då teknisk livslängd är passerad (cirka 30-40 år för denna typ av konstruktion).

Mossa på takpannorna och övriga brister på grund av ålder innebär risk för skador på underliggande konstruktioner.

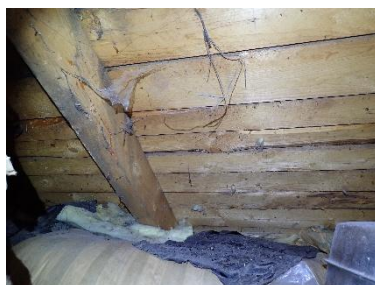
Vinden är tilläggsisolerad med mineralull ovan träflis.  
Tilltäppt ventilation vid takfot.  
Det rekommenderas att ventilationen vid takfot ökas. Framför allt viktigt om värmepannan bys ut (kall murstock).

Mindre spår av mikrobiell påväxt och lokala mindre missfärgningar.  
Detta är vanligt förekommande på äldre vindar och vinden bedöms i stort vara i ok skick.

Vid besiktningstillfället fuktindikeras torrt.

Vid eventuell tilläggsisolering/ åtgärd är det viktigt att säkerställa fullgod ventilation i vindsutrymmet vid takfot ochnock samt att tät ångspärr monteras.

Även ventilationen inne i bostaden kan behöva ökas för att undvika kondensproblem på vinden

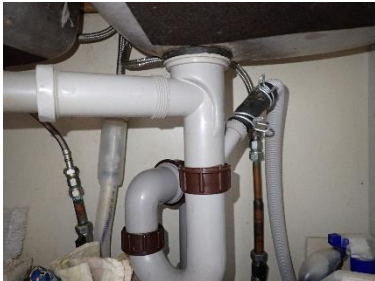
| Kök | <p>Det rekommenderas att läckagetråg monteras i eller under diskbänkskåpet med täta anslutningar mot rörgenomföringar.<br/>Detta för att minska risken för fuktskador vid eventuellt läckage.<br/>Alternativt och som komplement kan vattenlarm monteras.</p> <p>Avloppsslang från diskmaskin ej förankrad i köksbänkens underkant, eller i motsvarande höjd med överkanten på diskmaskinen, branschkrav efter 2008.</p> <p>Vid fuktindikering som utfördes i utrymmet noterades inga förhöjda fuktvärden vid besiktningstillfället.</p> |

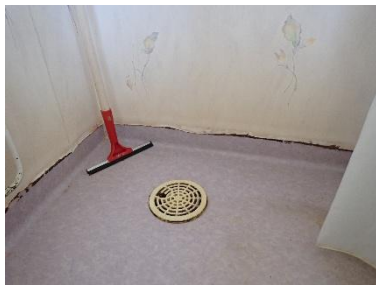
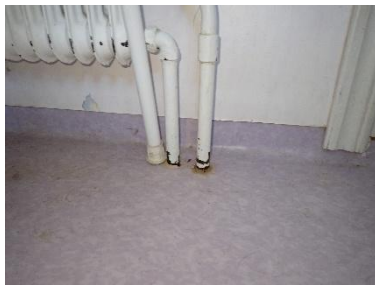
| Dusch/ Wc | <p>Utrymmet har ett äldre ytskikt/ tätskikt.<br/>Glipande ytskikt i duschzon.<br/>Mekanisk frånluftsventilation är ej monterad.<br/>Se riskanalys 4.</p> <p>Vid fuktindikering som utfördes i utrymmet noterades inga förhöjda fuktvärden vid besiktningstillfället.</p> <div data-bbox="542 913 919 1196" data-label="Image"> </div> <div data-bbox="935 913 1311 1196" data-label="Image"> </div> |

I våtutrymmena skall man ha ett tillfredställande fuktskydd. När det är av äldre modell och om livslängden är gången, finns det risk att fukt kan tränga in i omkringliggande konstruktioner och orsaka skador.

Bakomliggande skador kan förekomma.

Äldre plastmattor blir spröda på grund av ålder. Detta är en risk ur fuktskadesynpunkt, risken är att vatten tränger in under mattan och vidare in i omkringliggande konstruktioner med skador som följd.

Enligt branschen kan vi räkna med en livslängd av cirka 20-25 år gällande våtutrymme.

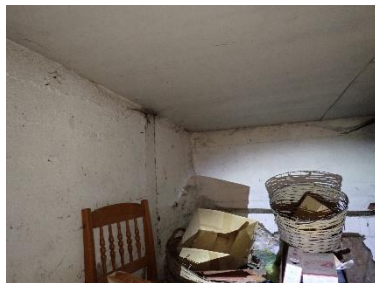
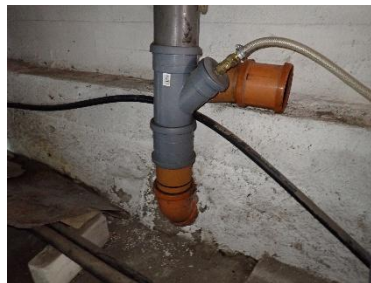
Missfärgningar på grundmurarna förekommer.  
Detta är förväntat i äldre källare och uppkommer på grund av fuktvandring från underliggande mark och grundmuren.

Källaren bedöms i stort vara i ok skick.

Vid fuktindikering stickprov mot golvbjälklag noteras vid besiktningstillfället torrt.

Eventuell förvaring bör ske med avstånd till grundmuren och bottenplatta.
