Utlåtande över ÖVERLÅTELSEBESIKTNING

Karlskrona Vanadis 3
Viktoriagatan 12, 371 37 Karlskrona

ÖVERLÅTELSEBESIKTNING FÖR SÄLJARE

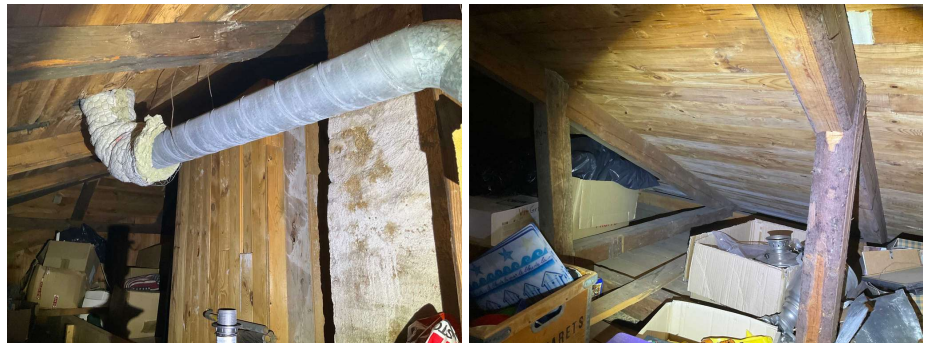
En vind är en känslig konstruktion sett ur fuktsynpunkt och är en känd riskkonstruktion.

Spår från äldre läckage noteras.

Missfärgning/ mikrobiell påväxt noteras på takkonstruktionen i mindre omfattning.

Vid stickprovsmässig fuktindikering av takkonstruktionen noterades ingen förhöjd fuktighet.

Imkanalen är ej erforderligt brandskyddsisolerad.

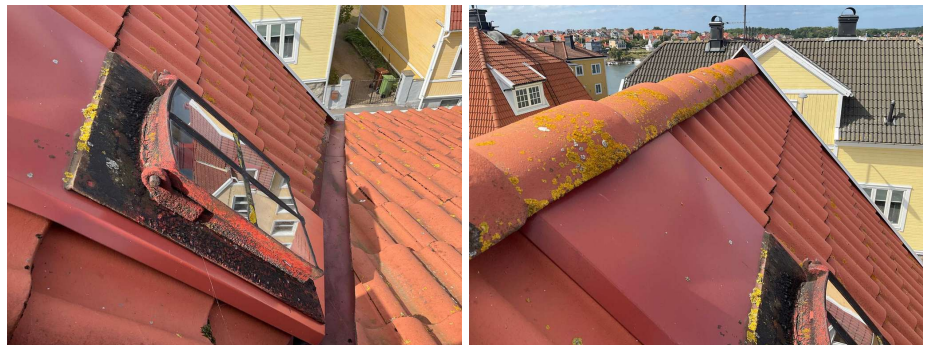
Taket är besiktigat i begränsad omfattning från takluckan.

Äldre takfönster förekommer.

Nocktätning under nockpannorna saknas.

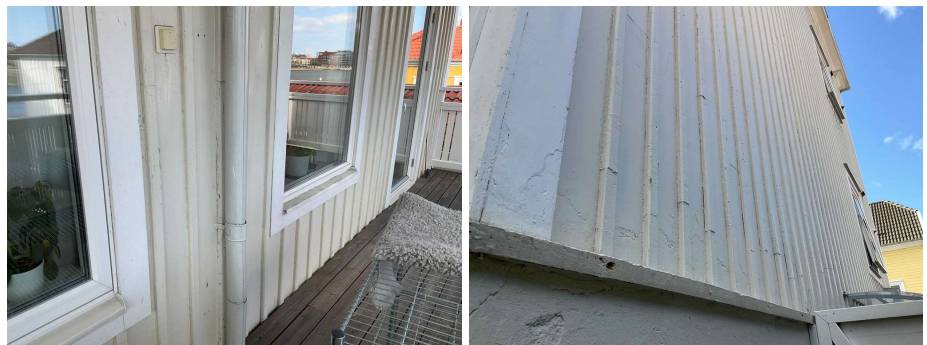
Skavanker förekommer på fasaderna.

Viss del av fasaden har ett underhålls / målningsbehov. Detta gäller främst fasaden på baksidan mellan balkongerna.

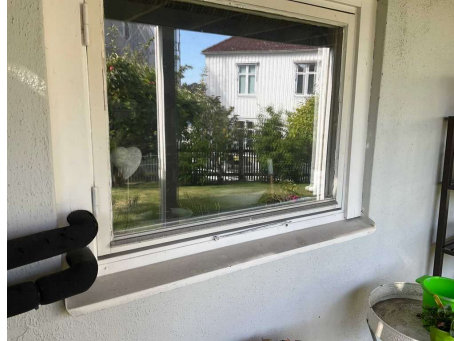
De äldre fönstren som ej är utbytta har ett underhållsbehov.

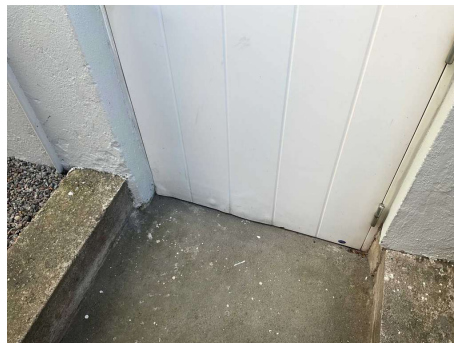
Dörren mot källaren är fuktskadad.
