# ÖVERLÅTELSEBESIKTNING

## Hattmurklan 2 Sjötorpssvägen 25, 371 61 Lyckeby

Överlåtelsebesiktning av fast egendom enligt jordabalken

Adress	Sjötörpsvägen 25, 371 61 Lyckeby
Fastighetsbeteckning	Hattmurklan 2
Besiktningsnummer/ Uppdragsnummer	MG 2023-12-13/ 01
Typ av besiktning	Överlåtelsebesiktning Nivå 1
Uppdragsgivare	Andrzej Waszkiewicz, Barbara Mezan
Fastighetsägare	Andrzej Waszkiewicz, Barbara Mezan
Besiktningsman	Marco Gustafsson Byggingenjör SBR överlåtelsebesiktning och entreprenadbesiktning marco@mghusbesiktning.se www.mghusbesiktning.se 070 34 25 308
Besiktningsdag	2023-12-15
Närvarande	Andrzej Waszkiewicz, Barbara Mezan Nam Pawakhang/ Husman Hagberg
Väderlek	Ca 1° C och mulet, 71 % Relativ Luftfuktighet

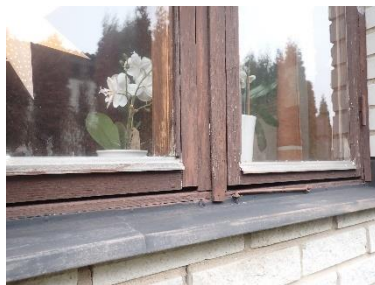
Fönstren är äldre och har ett underhåll/ målningsbehov/ behov av byte.  
I samband med underhåll av fönstren – se även över fönsterbleck och foder.

Äldre fönster är ofta värda att bevara men kräver ett kontinuerligt underhåll.  
Vid eventuellt framtida fönsterbyte kan ventilationen i bostaden behöva ökas.

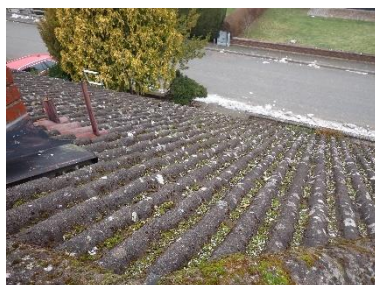
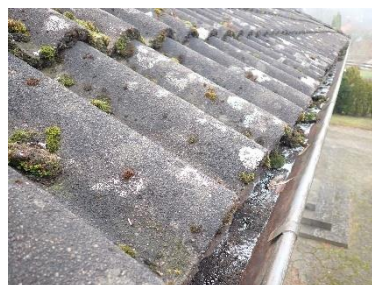
Takbeläggningsen är äldre och har därmed passerat sin tekniska livslängd.  
Se riskanalys 1.

Mossa på takbeläggningsen vilket över tid förkortar livslängden på  
takpannorna.

Tätning under nockpannor är ej monterat.

Detta förkortar livslängden på takbeläggningsen och ökar risken för läckage vid  
nocken.

Hängrännorna har ett rens- och justeringsbehov.

Det rekommenderas att takbeläggningsen hålls ren.

Det rekommenderas att fallet gällande hängrännorna mot stuprör årligen  
kontrolleras/ justeras för att underlätta avrinningen och minska risken för  
skador.

Huv ovan skorstenen kan med fördel monteras då skorstenen ej längre är en  
del av uppvärmningssystemet.

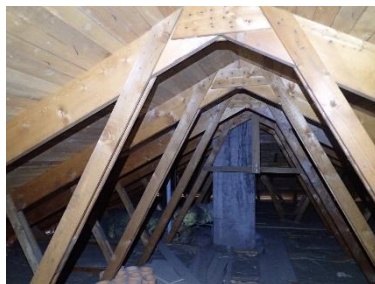
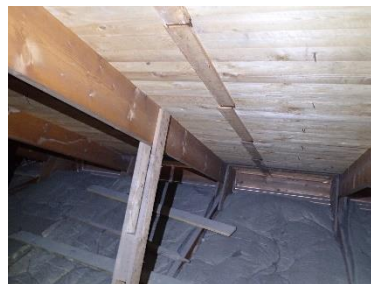
Vinden är isolerad med mineralull och är kraftigt uteluftsventilerad.

Mindre spår av mikrobiell påväxt på underlagstaket.

Detta är vanligt förekommande på äldre vindar och vinden bedöms i stort vara i gott skick.

Vid besiktningstillfället fuktindikeras torrt.

Vid eventuell tilläggsisolering är det viktigt att säkerställa fullgod ventilation i vindsutrymmet vid takfot ochnock samt att tät ångspärr monteras. Även ventilationen inne i bostaden kan behöva ökas för att undvika kondensproblem på vinden

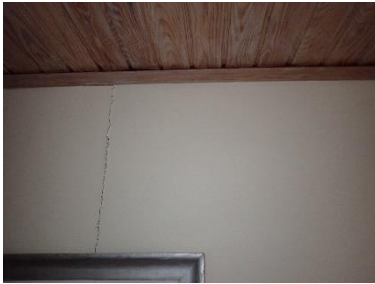
Hall	Inget övrigt att notera.
Wc	Vid fuktindikering som utfördes i utrymmet noterades inga förhöjda fuktvärden.  Info: Tätskikt är ej monterat i utrymmet.
Matsal	Rörelse/skivskarvsprickor på vägg. Det är förväntat med denna typ av rörelsesprickor i mötet mellan murstock och trästomme. Skador på grund av detta kan ej noteras.

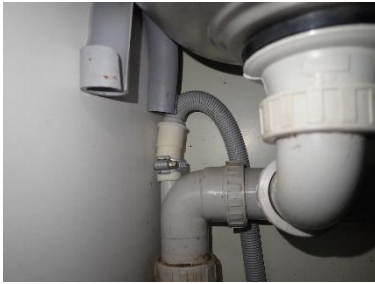
Kök	Det rekommenderas att läckaetråg monteras under kyl/ frys/ diskmaskin och i eller under diskbänkskåpet med täta anslutningar mot rörgenomföringar. Detta för att minska risken för fuktskador vid eventuellt läckage. Då plastmatta är monterat mot golv så minskar det risken för skador.  Avloppsslang från diskmaskin ej förankrad i köksbänkens underkant, eller i motsvarande höjd med överkanten på diskmaskinen, branschkrav efter 2008.

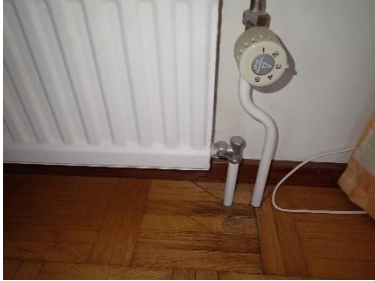
Vardagsrum	<p>Spår av äldre läckage vid radiator. Vid fuktindikering noteras torrt.</p>

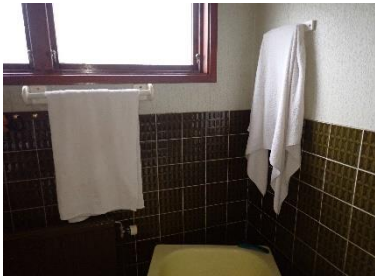
Passage	Inget övrigt att notera.
Sovrum 1	Inget övrigt att notera.
Sovrum 2	Inget övrigt att notera.
Sovrum 3	Inget övrigt att notera.
Bad/ Wc	<p>Utrymmet har ett äldre ytskikt/ tätskikt och har ett renoveringsbehov. Täthet i detta utrymme kan ej garanteras.</p> <p>Se riskanalys 2.</p> <p>Gjutjärnsbrunn. Över tid finns det risk för genomrostning av golvbrunnar och avloppsstammar av gjutjärn med nedsatt flöde, läckage som följd.</p> <p>Fönster i duschzon innebär risk för fuktskada i fönsterparti och i bakomvarande konstruktioner vid oaktsamhet.</p> <p>Mekanisk frånluftsventilation är ej monterad i utrymmet.</p>

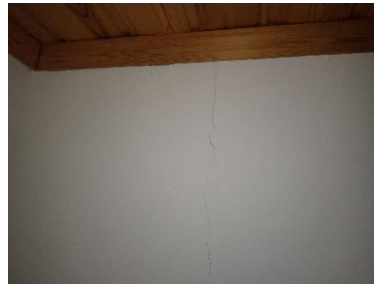
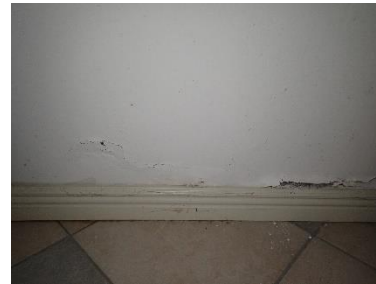
Allrum, Hobbyrum

Mindre spricka i mellanvägg.

Detta är en mindre brist.

Mindre missfärgningar och putsläpp på grundmurar.

Vid fuktindikering i trappstykke i trä monterat mot bottenplatta noteras torrt.

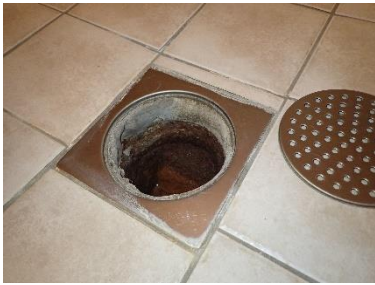
Dusch/ Wc/ Bastu	<p>Golvbrunnen är äldre (gjutjärn). Risken för skador på angränsande konstruktioner är mindre på grund av att utrymmet är i källaren med omkringliggande betong. -Det är bra avrinning i denna golvbrunn– Fastighetsägares anmärkning.</p> <p>Tätskikt är ej monterat i utrymmet vilket är brukligt i äldre hus med risk för påskjutande markfukt.</p> <p>Mekanisk frånluftsventilation är ej monterad.</p>

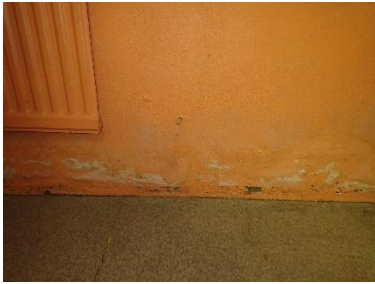
Verkstad, Matkällare, Förråd	<p>Ej uppvärmda utrymmen.</p> <p>Lokala missfärgningar förekommer i utrymmena. Detta är vanligt förekommande i denna typ av utrymmen och inget som avviker från vad som anses normalt för konstruktionen eller normalt åldersslitage.</p>
